外 観 等 調 査 票

日枝神社のケヤキ					No	002	
樹 種	ケヤキ	調 査 日	! " # \$ % & ' (#) * + ,	天 候	- . /	樹木医	安部 鉄雄

日枝神社のケヤキ

被害部等詳細写真

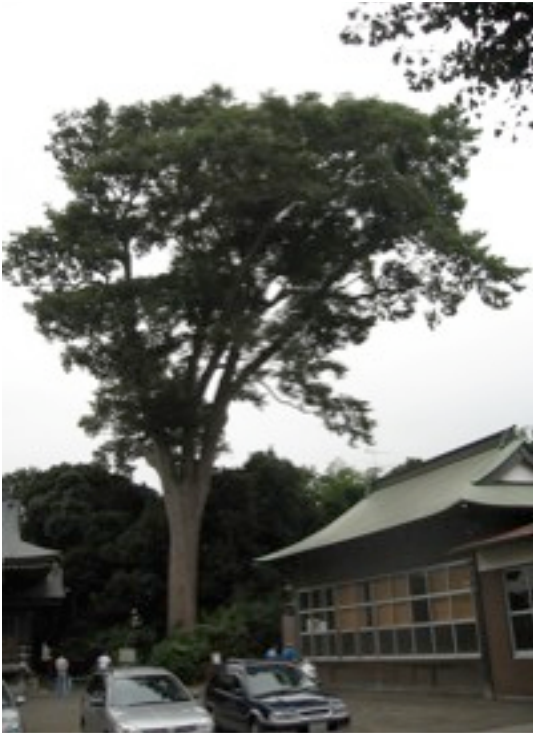
東面

・東側からが最もよくケヤキ全体を眺めることが出来る

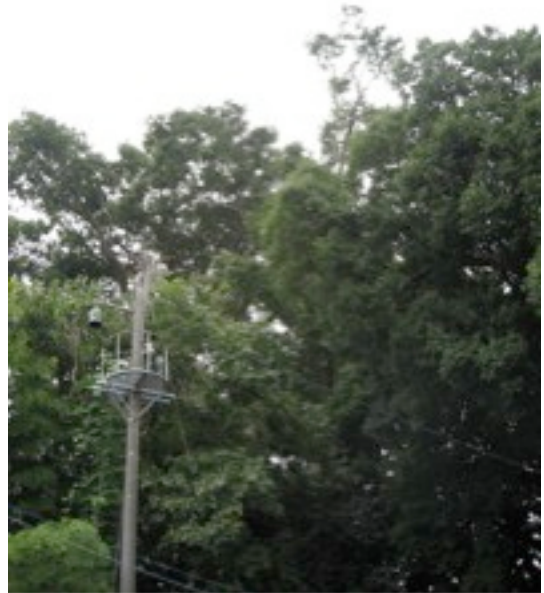
西面

・西側からは樹冠の上部のみが見られる

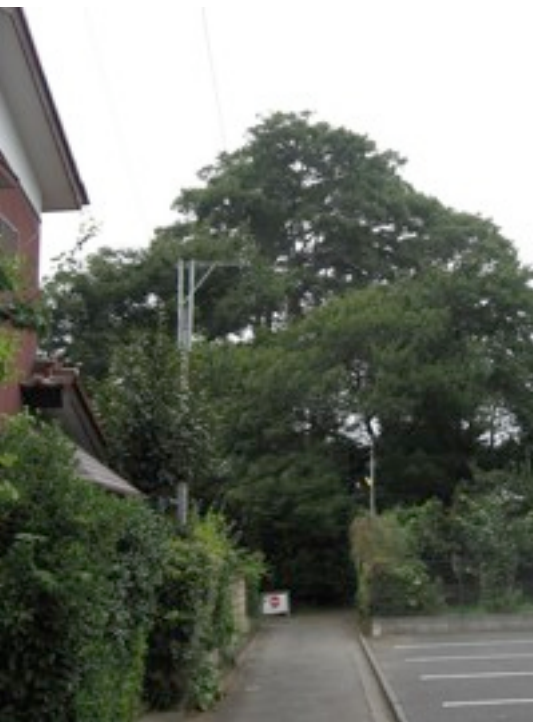
南面

・南側からはケヤキの上半部が見ることが出来る

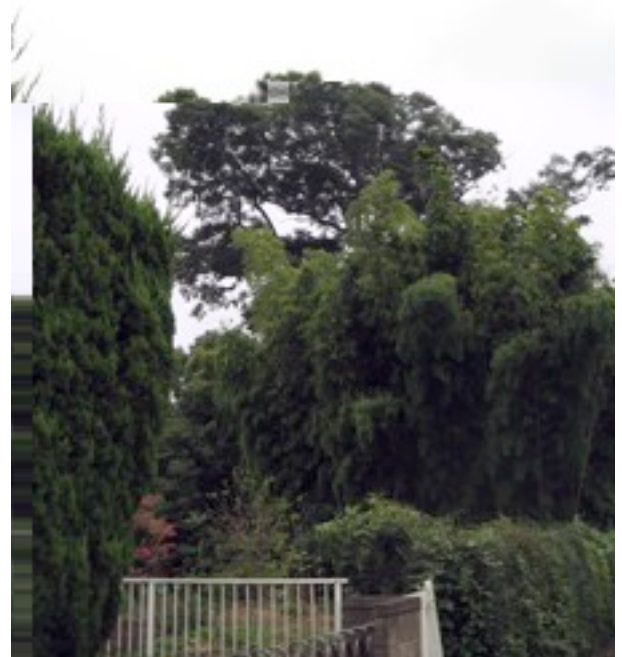
北面

・北側の住宅地からは竹林の上に樹幹の上部が見える

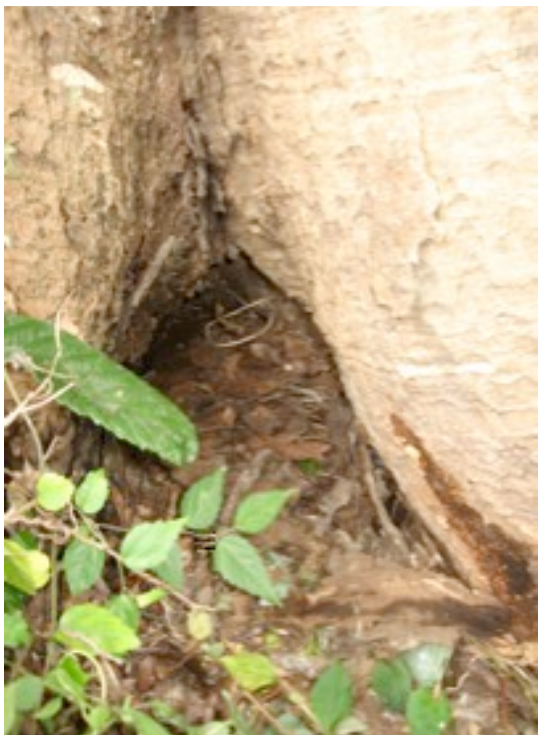
詳細写真-1

・根元の支持根の間の多くは開口空洞になっているが回復途中

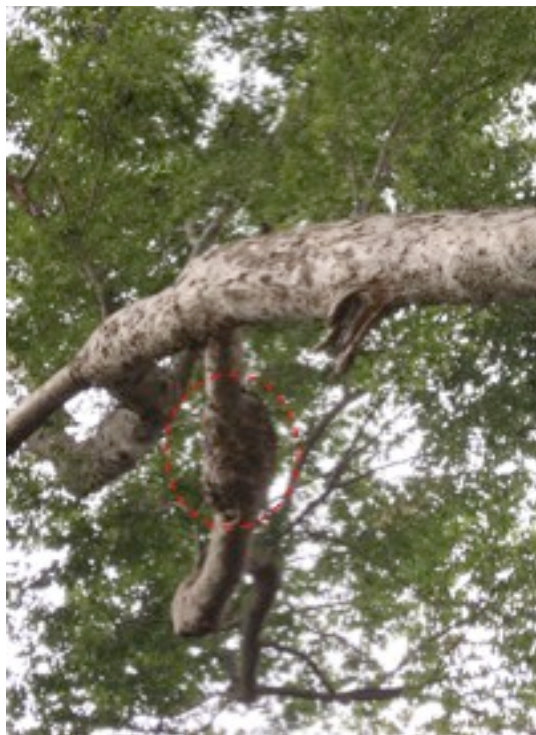
詳細写真-2

・大枝のヤドリギの寄生痕
・肥大し瘤状になっている

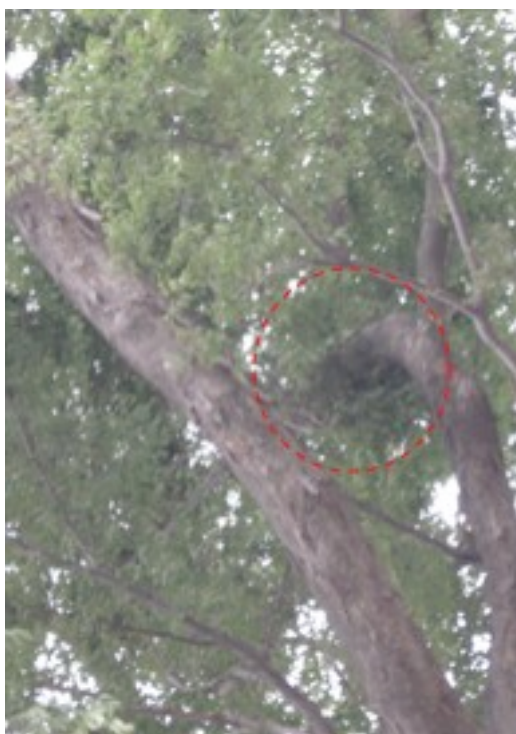
詳細写真-3

・大枝に現在寄生しているヤドリギ

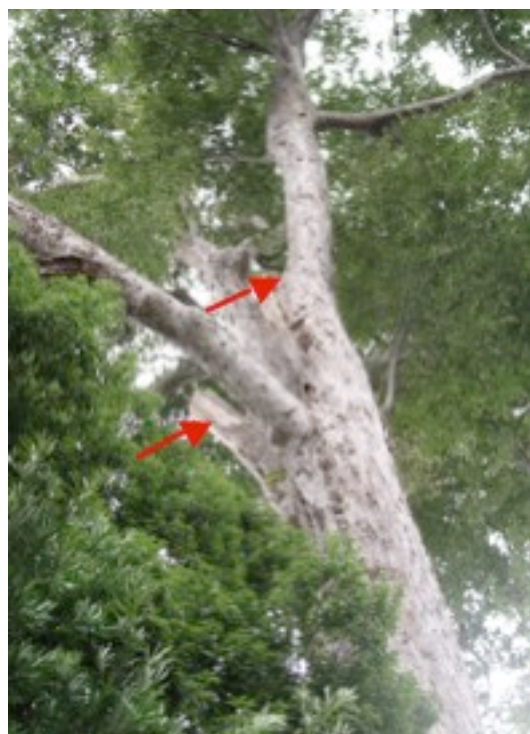
詳細写真-4

・大枝切断痕の樹皮欠損、場合によりきり戻しを検討する
