概 況 調 査 票

長王寺の乳出しイチヨウ					No	004	
調査日	平成19年08月03日(金)		天候	晴れ	主任調査員	安部 鉄雄	
樹種名	イチヨウ		学名	Ginkgo biloba L.		科名	イチヨウ科
所有者又は管理者	氏名	長王寺		所在地	横浜市 緑区池辺町2827		
	種別	<input type="radio"/> 1. 公共機関 <input checked="" type="radio"/> 2. 寺社 <input type="radio"/> 3. 企業 <input type="radio"/> 4. 個人 <input type="radio"/> 5. その他民有					
樹木状況	<input checked="" type="radio"/> 1. 単木 <input type="radio"/> 2. 生垣 <input type="radio"/> 3. 樹群中 <input type="radio"/> 4. その他()						
生育環境の状況	立地場所	<input type="radio"/> 1. 庭園・屋敷林 <input checked="" type="radio"/> 2. 寺社 <input type="radio"/> 3. 街路 <input type="radio"/> 4. ビル周辺 <input type="radio"/> 5. 公園 <input type="radio"/> 6. その他()					
	周囲の状況	<input type="radio"/> 1. 芝生 <input type="radio"/> 2. 樹林 <input type="radio"/> 3. 建物の間 <input type="radio"/> 4. 道路 <input type="radio"/> 5. 河川 <input type="radio"/> 6. 耕地 <input checked="" type="radio"/> 7. その他(境内、駐車場)					
	日照条件	<input checked="" type="radio"/> 1. 良 <input type="radio"/> 2. 普通 <input type="radio"/> 3. やや不良 <input type="radio"/> 4. 不良

外 観 等 調 査 票

長王寺の乳出しイチヨウ					No	004	
樹 種	イチヨウ	調 査 日	平成19年08月03日(金)	天 候	晴 れ	樹木医	安部 鉄雄

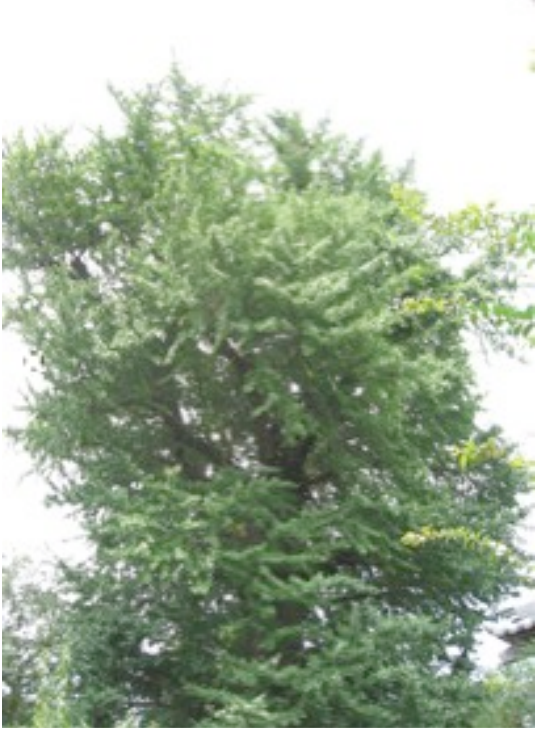
<p>・境内から撮影したために全景が写っていない</p>

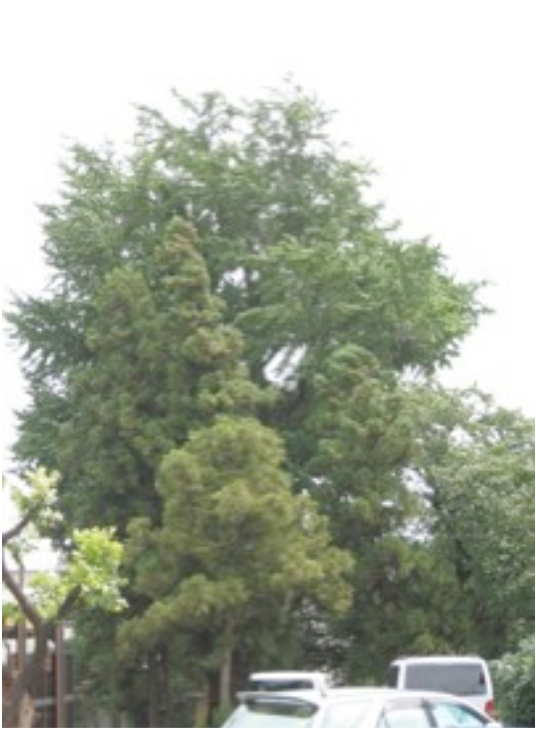
<p>・境内に隣接する駐車場より撮影前景に杉林がある</p>		
南面	北面

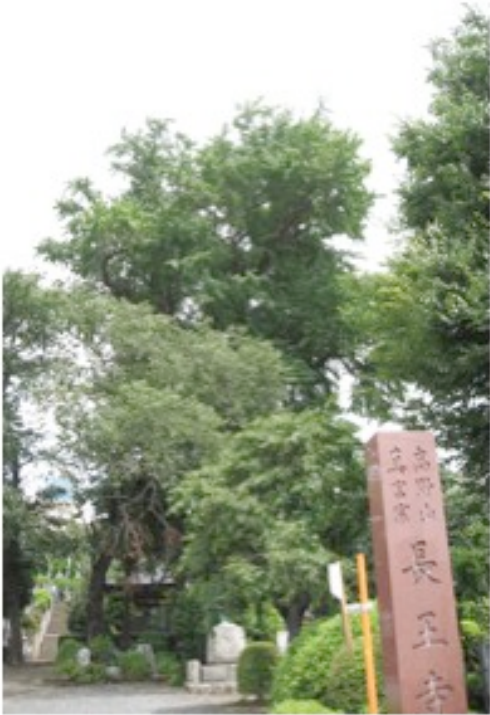
<p>・全景を最もよく見ることが出来る ・前景にサクラ</p>

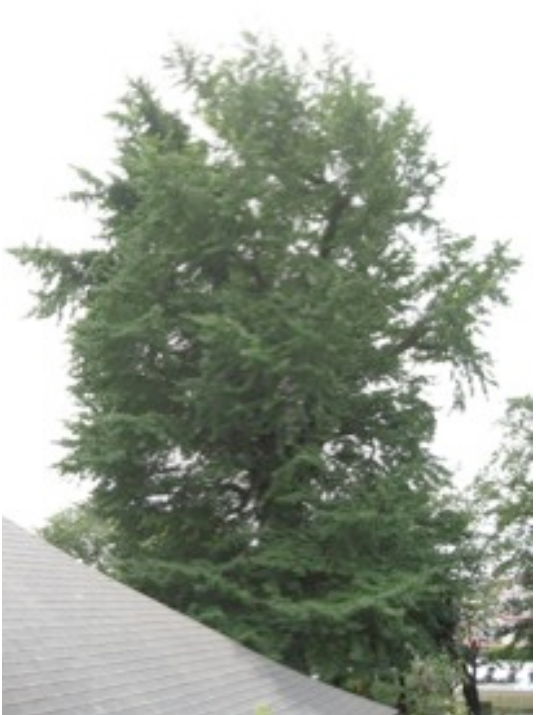
<p>・本堂の裏手からの眺め</p>

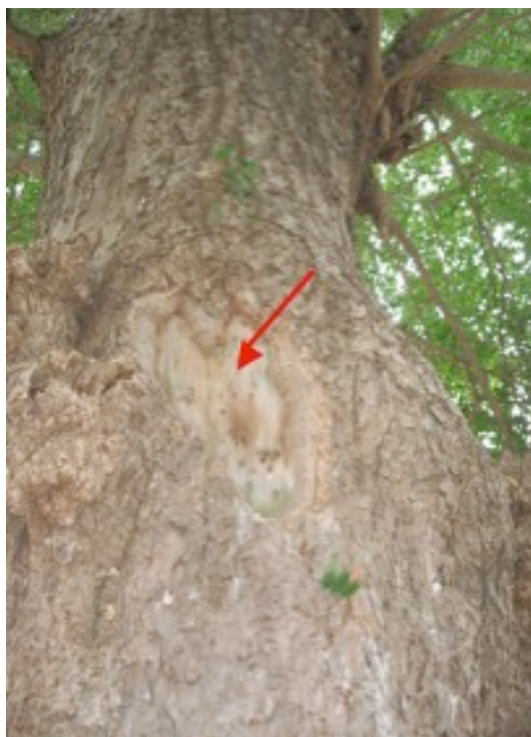
詳細写真-2

・幹樹皮欠損45×30
・西側大枝折損時の傷(回復中)

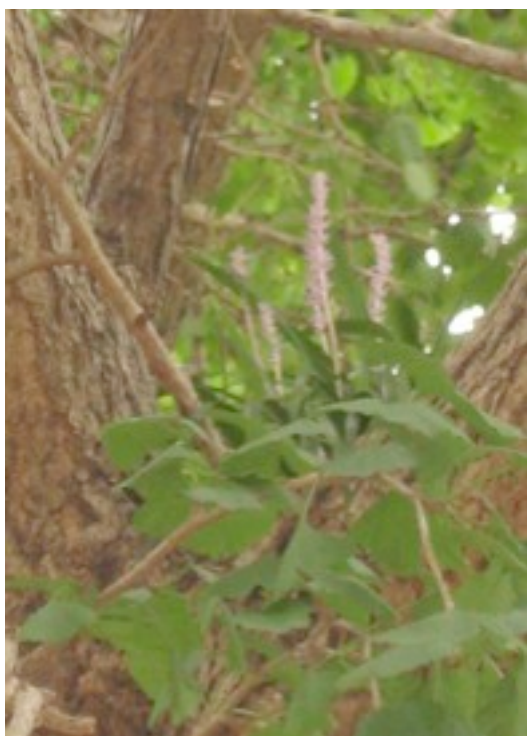
詳細写真-3

・樹幹に寄生しているヤブラン

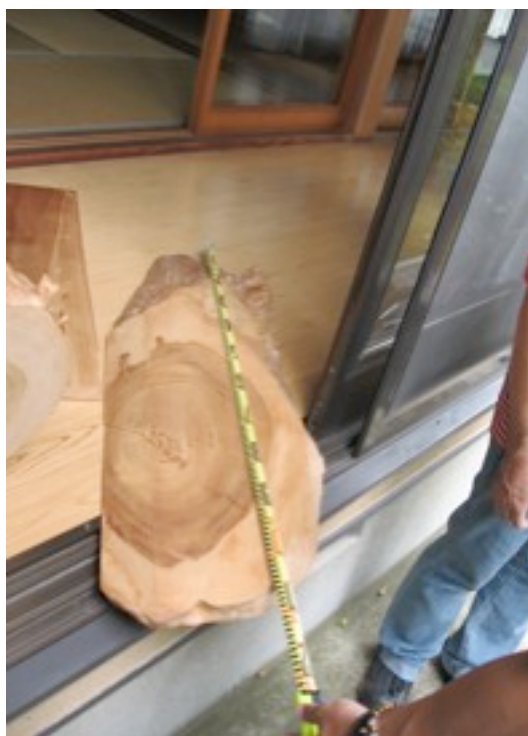
詳細写真-4

・11年前に折れた大枝、まな板や花台として使用
