樹形写真

影向寺の乳イチョウ

005

被害部等詳細写真

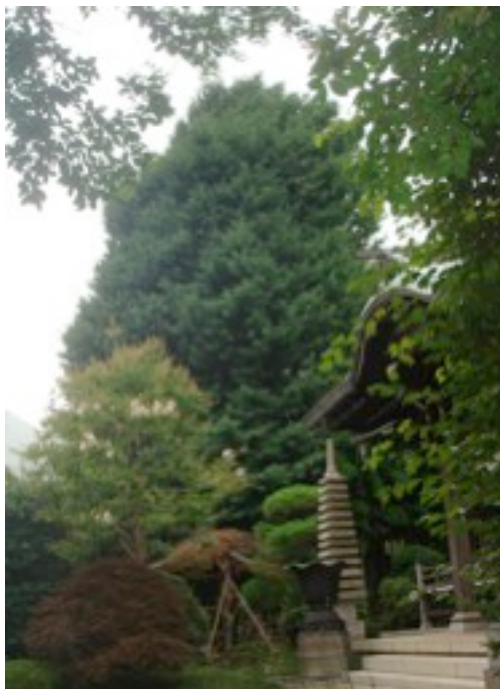
東面

・本堂の正面から見た姿。根元に、地蔵、立て札などがある

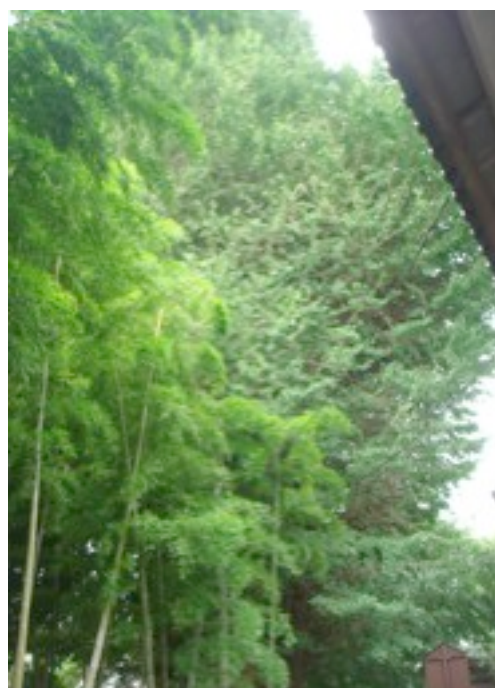
北面

・写真は北西から見た姿。北側には、竹林があり、真北からの姿は撮影不可

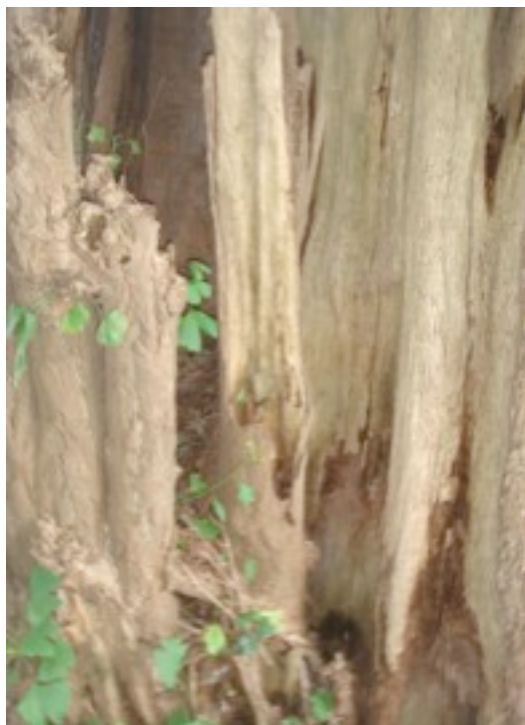
詳細写真-1

- ・主幹北側下部の樹皮。長期間、樹皮の損傷と回復(胴吹き)の発生成長を繰り返している

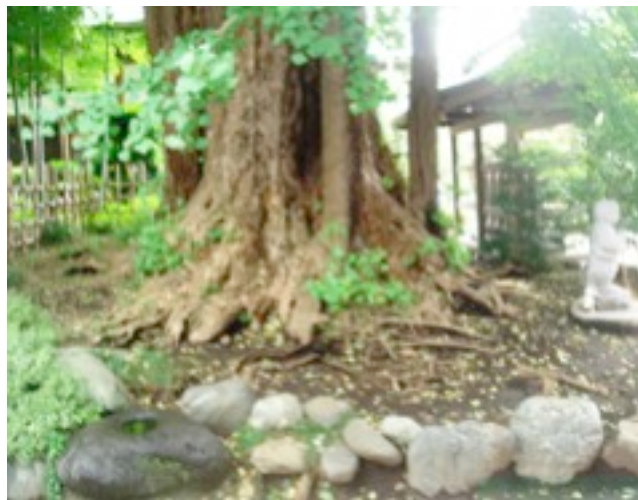
詳細写真-2

- ・西側の根元の様子
- ・踏圧を受け、土が固い

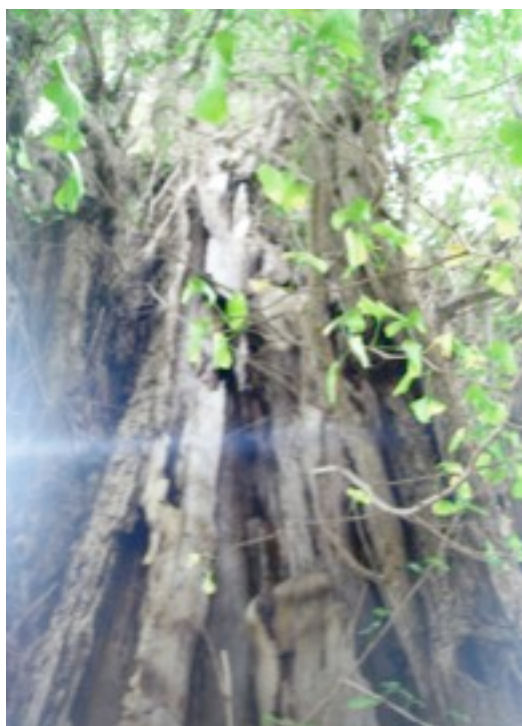
詳細写真-3

- ・主幹北側の上部
- ・多数の枝や胴ぶきが、癒着して幹を強化している

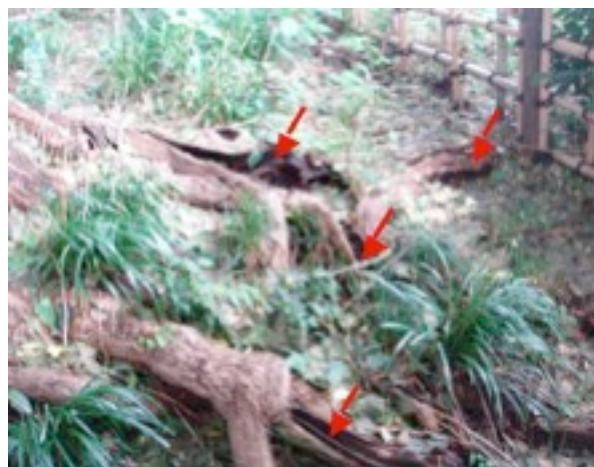
詳細写真-4

- ・東側の根元
- ・表に出ている根は、傷を受けた跡が多々見られ
