樹形写真

王禅寺のカキの原木

被害部等詳細写真

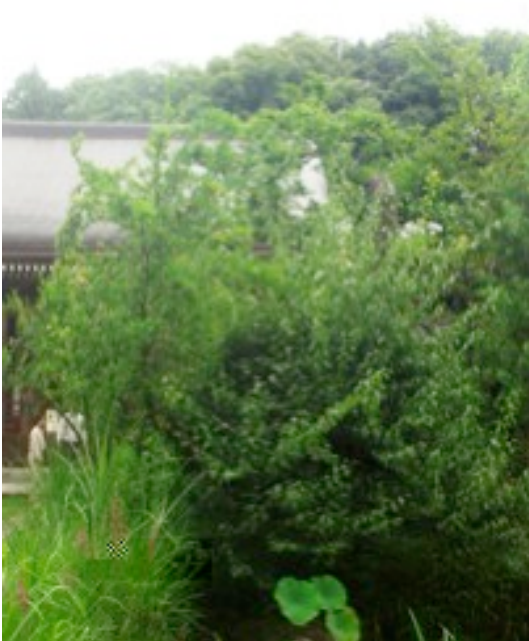
南面

・樹上部がわずかに見える

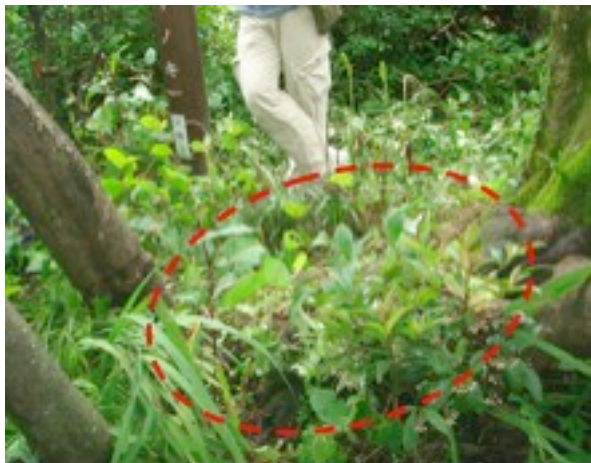
詳細写真-1

- ・4本の株の中央部
- ・かつて、主幹があったと推測される

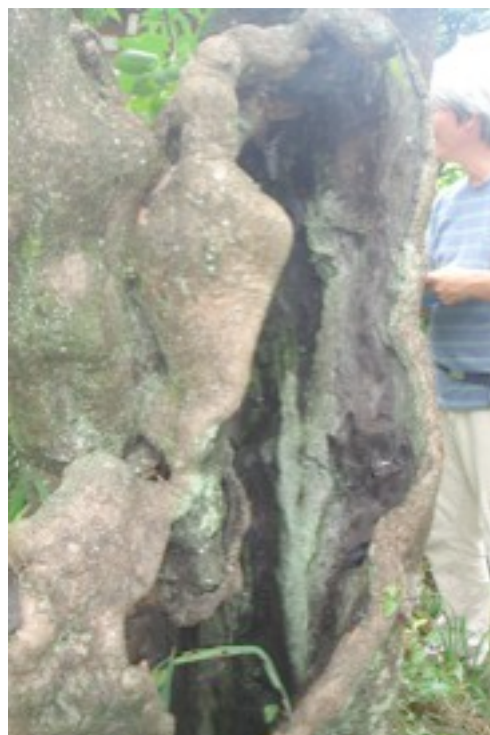
詳細写真-2

- ・もっとも太い株の幹にできている空洞
- ・見える限りでは、腐朽の進行はない様である

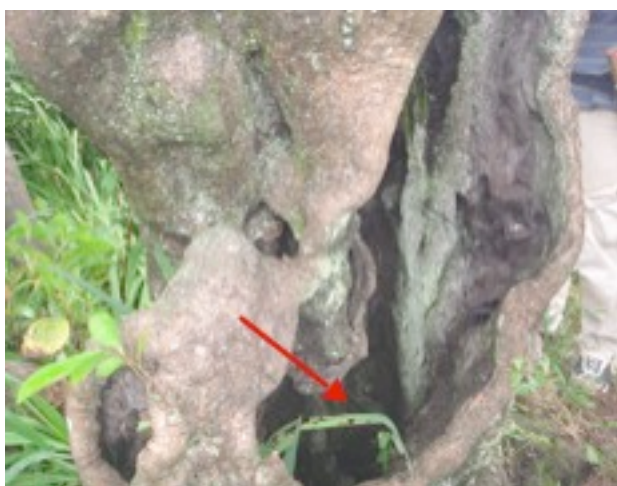
詳細写真-3

- ・詳細写真2の根元近くの空洞

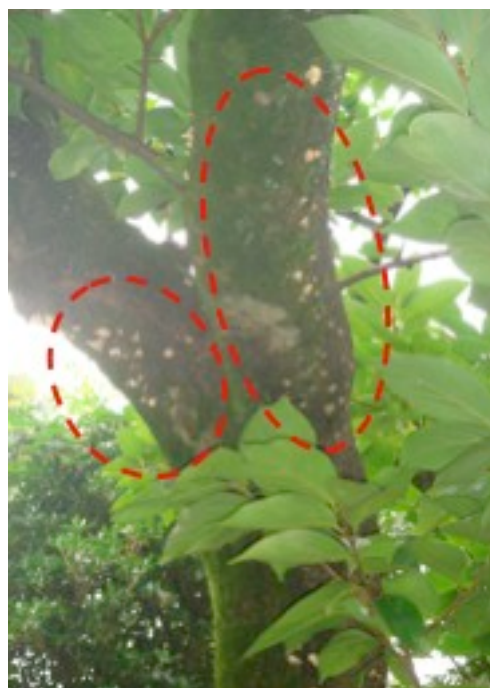
詳細写真-4

- ・北側に伸びる大枝下側に発生している子実体
