概 況 調 査 票

妙法寺のビャクシン					No	007	
調 査 日	平成19年07月29日(日)		天 候	曇 り	主任調査員	平野 達也	
樹 種 名	ビャクシン		学 名	<i>Juniperus chinensis L.</i>		科 名	ヒノキ科
所有者又は管理者	氏 名	妙法寺		所在地	横浜市 磯子区杉田5-3-15		
	種 別	<input type="radio"/> 1. 公共機関 <input checked="" type="radio"/> 2. 寺 社 <input type="radio"/> 3. 企 業 <input type="radio"/> 4. 個 人 <input type="radio"/> 5. その他民有					
樹木状況	<input checked="" type="radio"/> 1. 単 木 <input type="radio"/> 2. 生 垣 <input type="radio"/> 3. 樹群中 <input type="radio"/> 4. その他()						
生 育 環 境 の 状 況	立地場所	<input type="radio"/> 1. 庭園・屋敷林 <input type="radio"/> 2. 寺 社 <input type="radio"/> 3. 街 路 <input type="radio"/> 4. ビル周辺 <input type="radio"/> 5. 公 園 <input checked="" type="radio"/> 6. その他 (駐車場の一角)					
	周囲の状況	<input type="radio"/> 1. 芝 生 <input type="radio"/> 2. 樹 林 <input type="radio"/> 3. 建物の間 <input type="radio"/> 4. 道 路 <input type="radio"/> 5. 河 川 <input type="radio"/> 6. 耕 地 <input checked="" type="radio"/> 7. その他 (駐車場、道路)

外 観 等 調 査 票

妙法寺のビヤクシン						No	007
樹 種	ビヤクシン	調査日	平成19年07月29日(日)	天 候	曇 り	樹木医	平野 達也

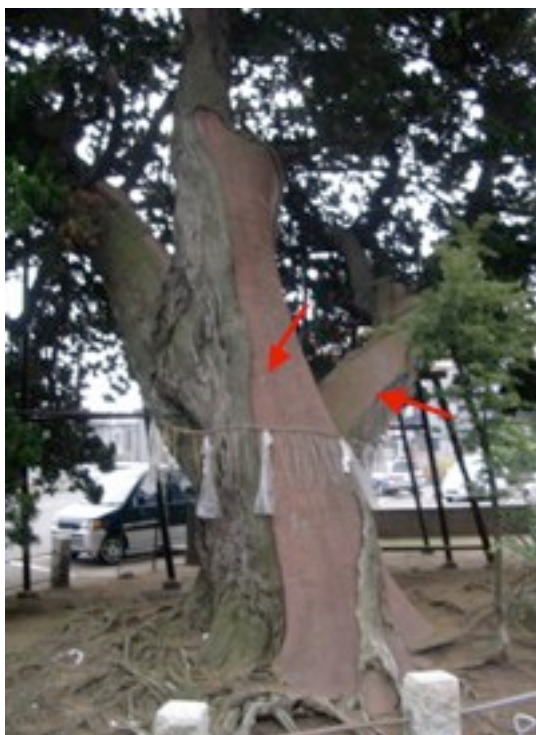
詳細写真-1

診 断 ・ 治 療 履 歴		
履歴時期	不明	主治医: 樹医
治療内容	<ul style="list-style-type: none"> ・モルタルによる開口部閉塞、支柱による樹体の維持 	
主治医メモ

・根元から幹・大枝にかけての治療痕

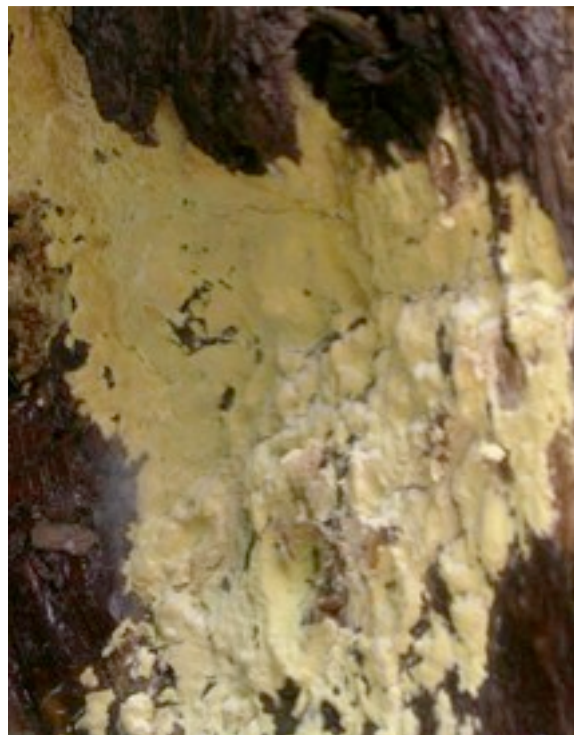
詳細写真-2

・大枝の樹皮に付着した背着生子実体
