概況調査票

長光寺のなんじゃもんじゃ					No	011
調査日	平成19年07月28日(土)		天候	晴れ	主任調査員	海老塚正朗
樹種名	クログネモチ		学名	Ilex rotunda thunb.		科名 モチノキ科
所有者又は管理者	氏名	長光寺	所在地	横浜市 戸塚区小菅谷町1333		
	種別	<input type="radio"/> 1. 公共機関 <input checked="" type="radio"/> 2. 寺社 <input type="radio"/> 3. 企業 <input type="radio"/> 4. 個人 <input type="radio"/> 5. その他民有				
樹木状況	<input checked="" type="radio"/> 1. 単木 <input type="radio"/> 2. 生垣 <input type="radio"/> 3. 樹群中 <input type="radio"/> 4. その他()					
生育環境の状況	立地場所	<input type="radio"/> 1. 庭園・屋敷林 <input checked="" type="radio"/> 2. 寺社 <input type="radio"/> 3. 街路 <input type="radio"/> 4. ビル周辺 <input type="radio"/> 5. 公園 <input type="radio"/> 6. その他()				
	周囲の状況	<input type="radio"/> 1. 芝生 <input checked="" type="radio"/> 2. 樹林 <input type="radio"/> 3. 建物の間 <input type="radio"/> 4. 道路 <input type="radio"/> 5. 河川 <input type="radio"/> 6. 耕地 <input type="radio"/> 7. その他()				
	日照条件	<input checked="" type="radio"/> 1. 良 <input type="radio"/> 2. 普通 <input type="radio"/> 3. やや不良 <input type="radio"/> 4. 不良

被害部等詳細写真

長光寺のなんじゃもんじゃ

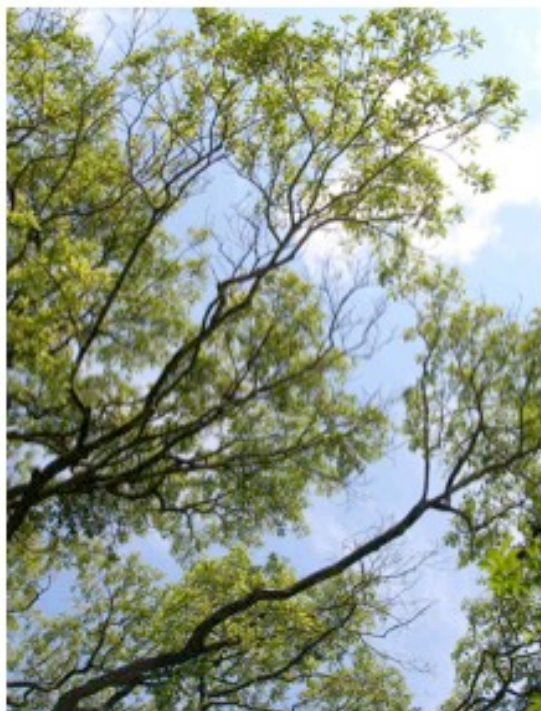
詳細写真-1

・南側樹冠部の枯死枝(2007/5/22)

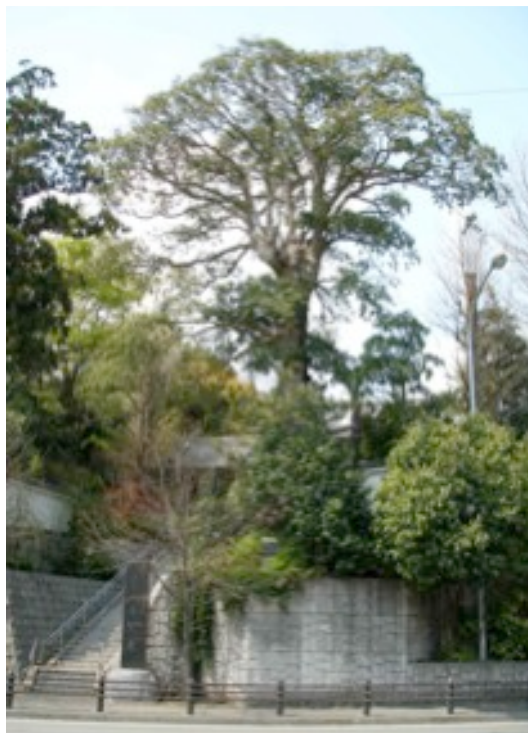
詳細写真-2

・樹体下部の枝には活力がある(2007/4/8)

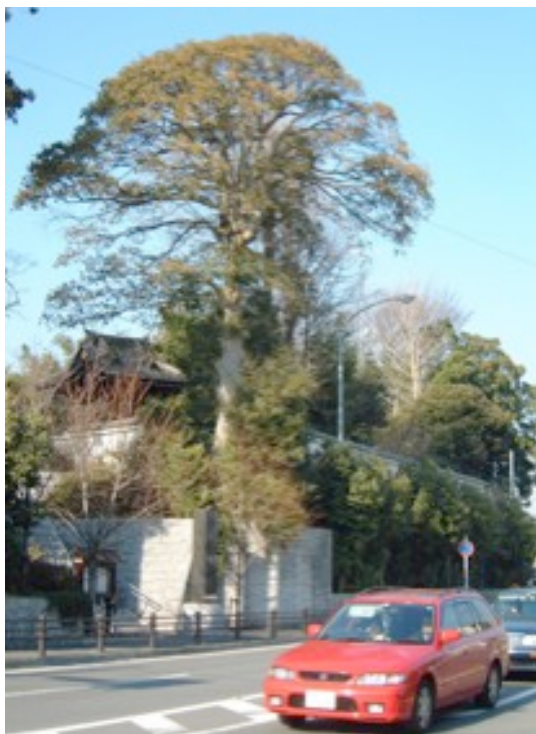
詳細写真-3

・経過写真(2003/1/09)

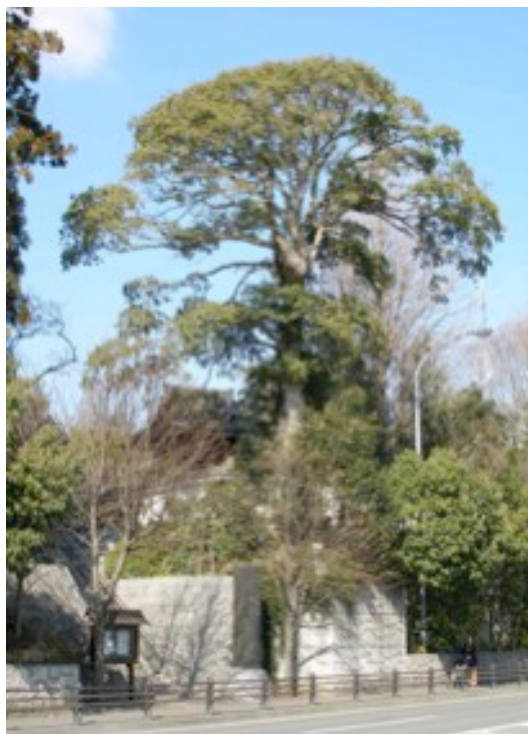
詳細写真-4

・経過写真(2007/2/12)
