# 概況調査票

栗原のニッケイ					No	041		
調査日	平成19年08月26日(日)		天候	晴れ		主任調査員	金原 正道	
樹種名	ニッケイ		学名	<i>Cinnamomum loureirii</i> Nees		科名	クスノキ科	
所有者又は管理者	氏名	鏑木家		所在地	座間市 西栗原1丁目11-12			
	種別	<input type="radio"/> <input type="radio"/> <input type="radio"/> <input checked="" type="radio"/> <input type="radio"/>						
樹木状況	<input checked="" type="radio"/> 1.単木 <input type="radio"/> 2.生垣 <input type="radio"/> 3.樹群中 <input type="radio"/> 4.その他( )							
生育環境の状況	立地場所	<input checked="" type="radio"/> 1.庭園・屋敷林 <input type="radio"/> 2.寺社 <input type="radio"/> 3.街路 <input type="radio"/> 4.ビル周辺 <input type="radio"/> 5.公園 <input type="radio"/> 6.その他( )						
	周囲の状況	<input type="radio"/> 1.芝生 <input type="radio"/> 2.樹林 <input type="radio"/> 3.建物の間 <input type="radio"/> 4.道路 <input type="radio"/> 5.河川 <input checked="" type="radio"/> 6.耕地 <input type="radio"/> 7.その他( )						
	日照条件	<input checked="" type="radio"/> 1.良 <input type="radio"/> 2.普通 <input type="radio"/> 3.やや不良 <input type="radio"/> 4.不良

# 樹形写真

# 被害部等詳細写真

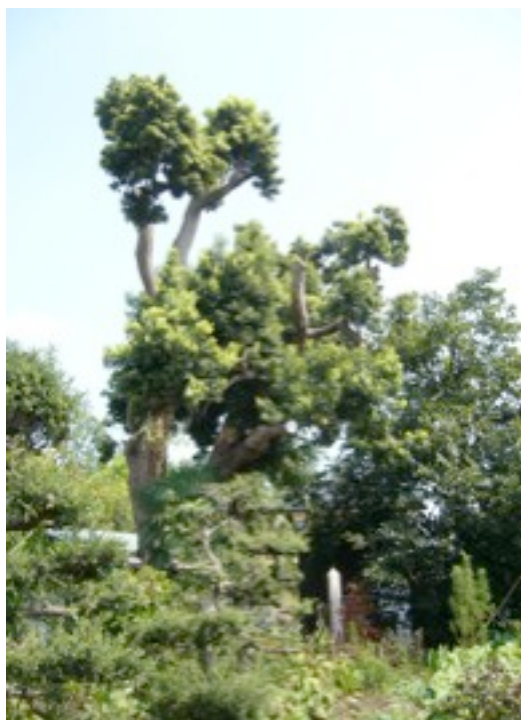
東面

・強剪定が行われている

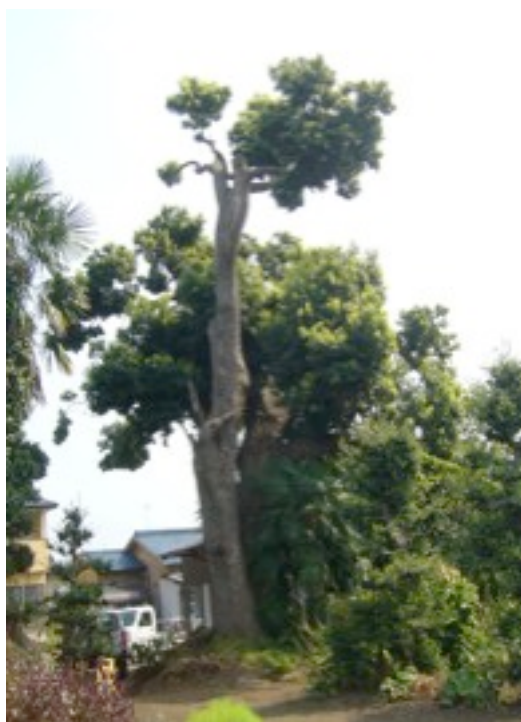
南面

・根元左側が盛土されている

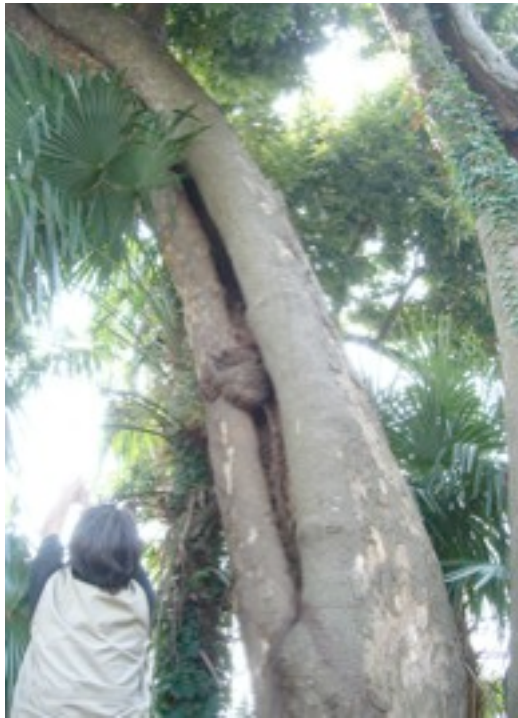
詳細写真-1

・ガン腫状のコブ、不定根と帯状の腐朽跡

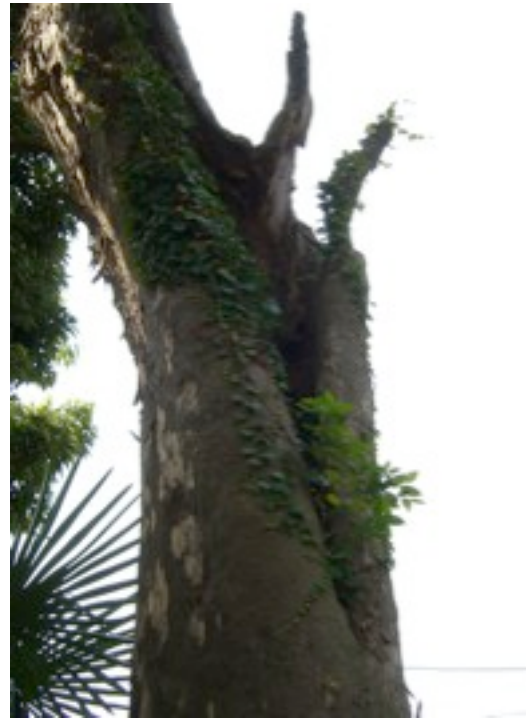
詳細写真-2

・枝折れ部の腐朽

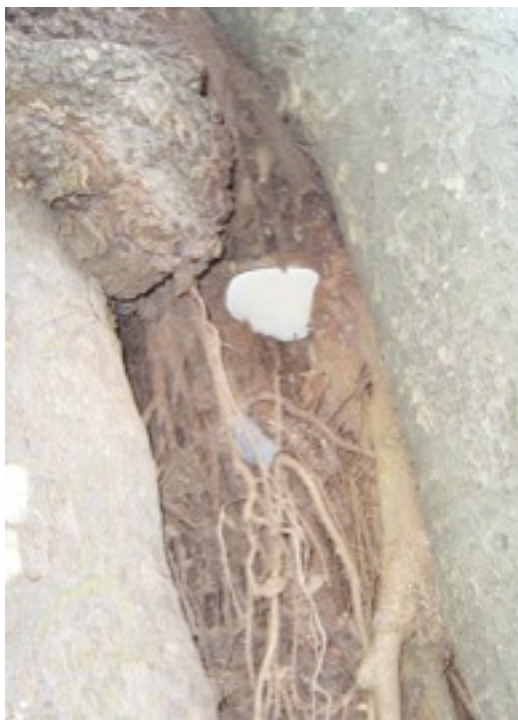
詳細写真-3

・不定根と子実体(コフキタケ)

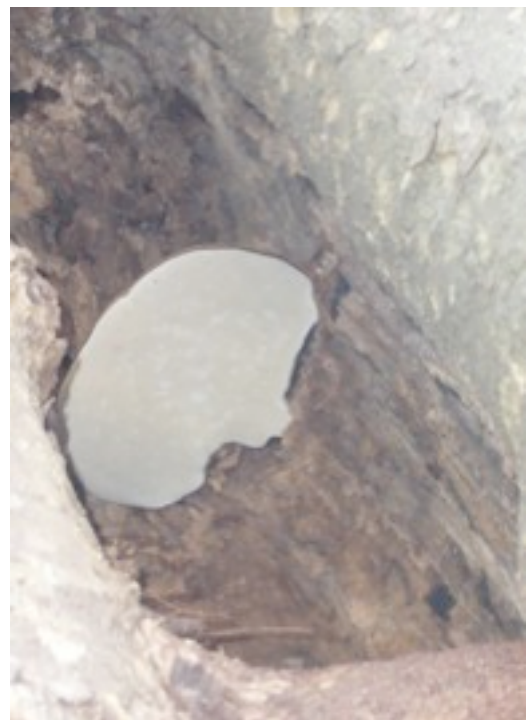
詳細写真-4

・子実体(コフキタケ)2個
