概 況 調 査 票

栗原神社のシラカシ					No	044	
調 査 日	平成19年08月26日(日)		天 候	晴 れ	主任調査員	金原 正道	
樹 種 名	シラカシ		学 名	Quercus myrsinaefolia Blume		科 名	ブナ科
所有者又は管理者	氏 名	栗原神社		所在地	座間市 栗原中央4-4-14		
	種 別	<input type="radio"/> 1. 公共機関 <input checked="" type="radio"/> 2. 寺 社 <input type="radio"/> 3. 企 業 <input type="radio"/> 4. 個 人 <input type="radio"/> 5. その他民有					
樹木状況	<input checked="" type="radio"/> 1. 単 木 <input type="radio"/> 2. 生 垣 <input type="radio"/> 3. 樹群中 <input type="radio"/> 4. その他()						
生 育 環 境 の 状 況	立地場所	<input type="radio"/> 1. 庭園・屋敷林 <input checked="" type="radio"/> 2. 寺 社 <input type="radio"/> 3. 街 路 <input type="radio"/> 4. ビル周辺 <input type="radio"/> 5. 公 園 <input type="radio"/> 6. その他()					
	周囲の状況	<input type="radio"/> 1. 芝 生 <input type="radio"/> 2. 樹 林 <input checked="" type="radio"/> 3. 建物の間 <input type="radio"/> 4. 道 路 <input type="radio"/> 5. 河 川 <input checked="" type="radio"/> 6. 耕 地 <input type="radio"/> 7. その他()

外 観 等 調 査 票

栗原神社のシラカシ						No	044
樹 種	シラカシ	調 査 日	平成19年08月26日(日)	天 候	晴 れ	樹木医	金原 正道

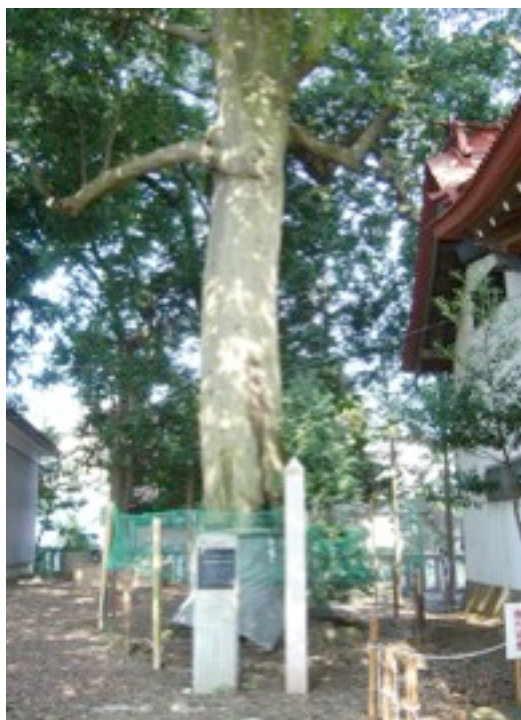
東面

・根元に虫採り防護柵と網張りの設置がされている

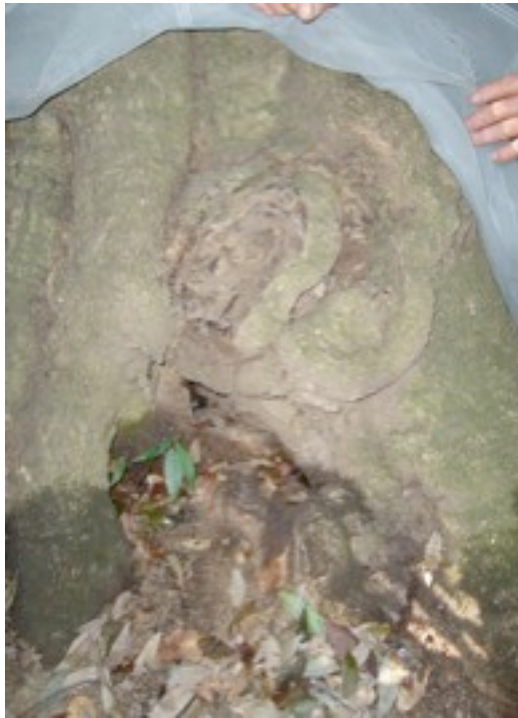
詳細写真-1

・根元腐朽部

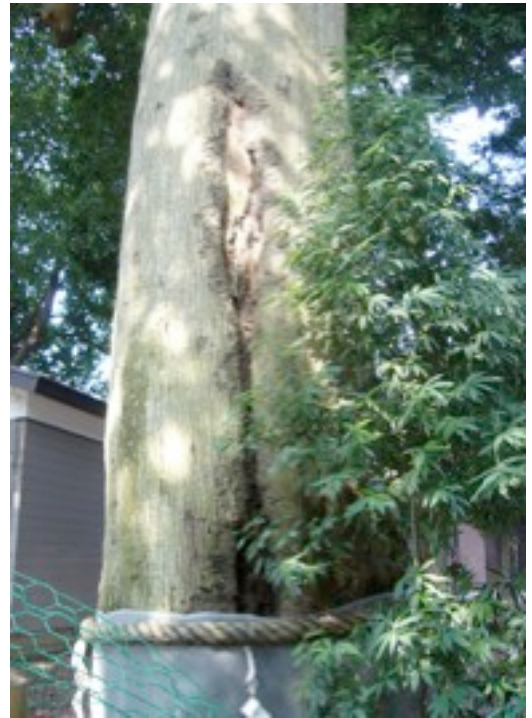
詳細写真-2

・根元、幹腐朽部

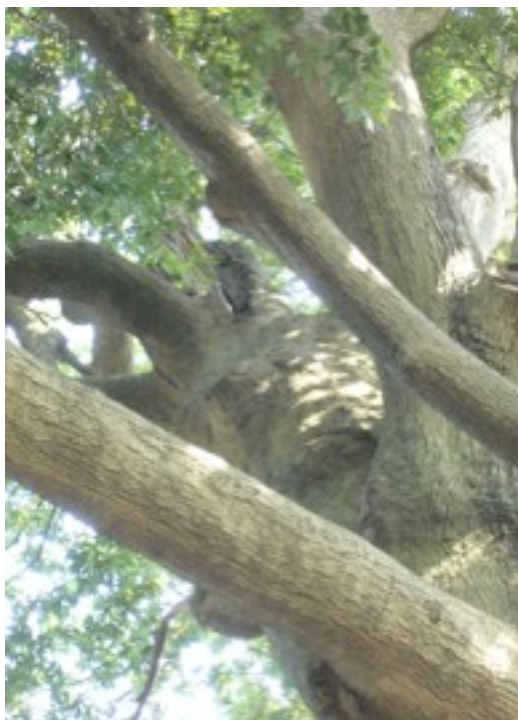
詳細写真-3

・幹腐朽部

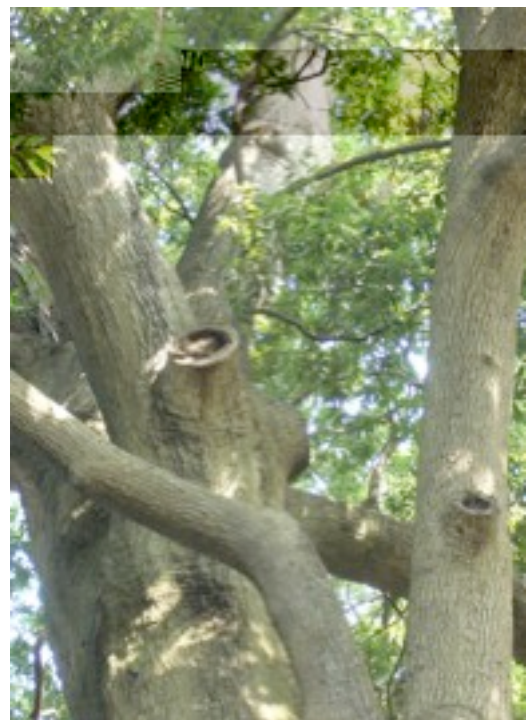
詳細写真-4

・幹腐朽部
