# 概況調査票

日枝神社のケヤキ					No	002	
調査日	平成19年08月18日(土)		天候	曇り	主任調査員	安部 鉄雄	
樹種名	ケヤキ		学名	Zelkova serrata Makino		科名	ニレ科
所有者又は管理者	氏名	日枝神社		所在地	横浜市 瀬谷区本郷1-18-9		
	種別	<input type="radio"/> 1. 公共機関 <input checked="" type="radio"/> 2. 寺社 <input type="radio"/> 3. 企業 <input type="radio"/> 4. 個人 <input type="radio"/> 5. その他民有					
樹木状況	<input checked="" type="radio"/> 1. 単木 <input type="radio"/> 2. 生垣 <input type="radio"/> 3. 樹群中 <input type="radio"/> 4. その他( )						
生育環境の状況	立地場所	<input type="radio"/> 1. 庭園・屋敷林 <input checked="" type="radio"/> 2. 寺社 <input type="radio"/> 3. 街路 <input type="radio"/> 4. ビル周辺 <input type="radio"/> 5. 公園 <input type="radio"/> 6. その他( )					
	周囲の状況	<input type="radio"/> 1. 芝生 <input checked="" type="radio"/> 2. 樹林 <input type="radio"/> 3. 建物の間 <input type="radio"/> 4. 道路 <input type="radio"/> 5. 河川 <input type="radio"/> 6. 耕地 <input type="radio"/> 7. その他( )					
	日照条件	<input checked="" type="radio"/> 1. 良 <input type="radio"/> 2. 普通 <input type="radio"/> 3. やや不良 <input type="radio"/> 4. 不良

# 外 観 等 調 査 票

日枝神社のケヤキ						No	002
樹 種	ケヤキ	調 査 日	平成19年08月18日(土)	天 候	曇 り	樹木医	安部 鉄雄

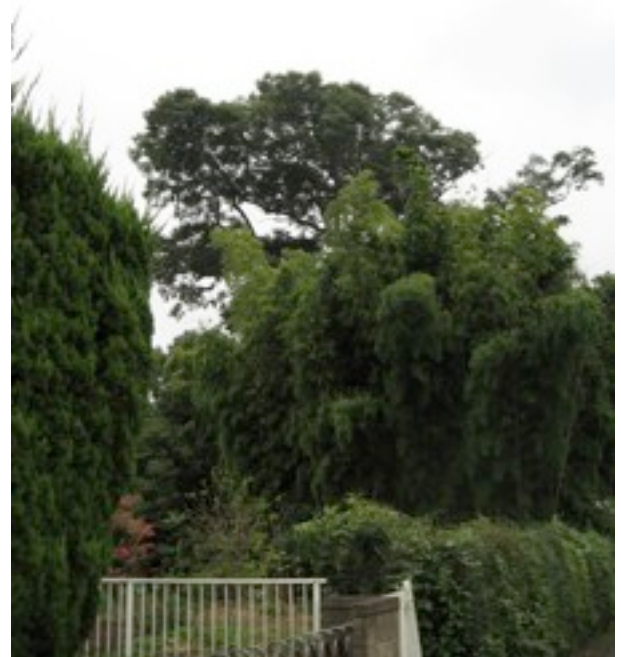
北面

・北側の住宅地からは竹林の上に樹幹の上部が見える

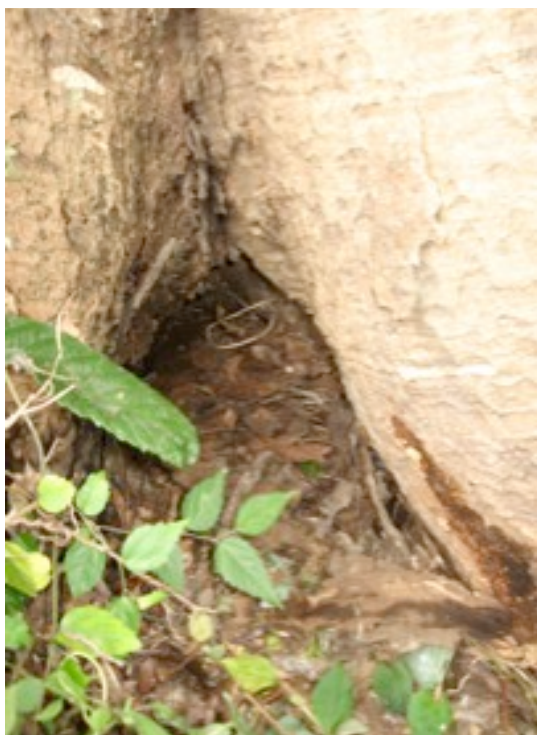
詳細写真-1

・根元の支持根の間の多くは開口空洞になっているが回復途中

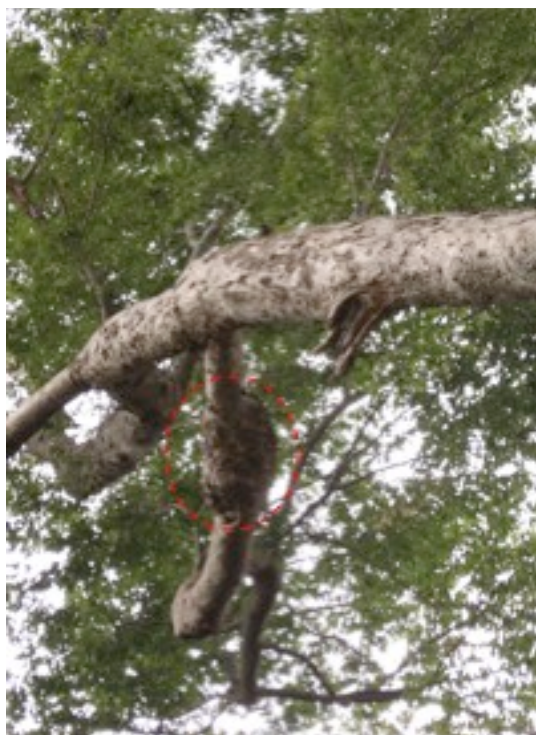
詳細写真-2

・大枝のヤドリギの寄生痕  
・肥大し瘤状になっている

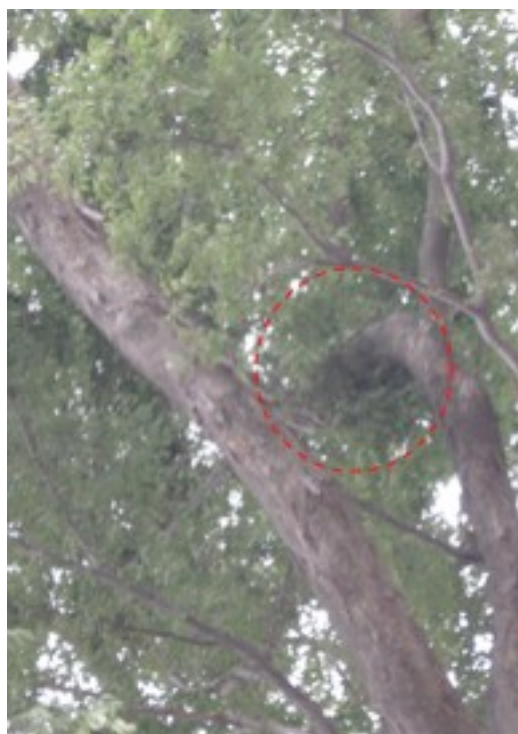
詳細写真-3

・大枝に現在寄生しているヤドリギ
