概 況 調 査 票

嶋崎金子稲荷社のタブノキ					No	010	
調 査 日	平成19年08月18日(土)		天 候	曇 り	主任調査員	安部 鉄雄	
樹 種 名	タブノキ		学 名	<i>Machilus thunbergii Sieb. et</i>		科 名	クスノキ科
所有者又は管理者	氏 名	島崎金子稲荷社		所在地	横浜市 旭区西川島59-7		
	種 別	<input type="radio"/> 1. 公共機関 <input checked="" type="radio"/> 2. 寺 社 <input type="radio"/> 3. 企 業 <input type="radio"/> 4. 個 人 <input type="radio"/> 5. その他民有					
樹木状況	<input type="radio"/> 1. 単 木 <input type="radio"/> 2. 生 垣 <input checked="" type="radio"/> 3. 樹群中 <input type="radio"/> 4. その他()						
生育環境の状況	立地場所	<input type="radio"/> 1. 庭園・屋敷林 <input checked="" type="radio"/> 2. 寺 社 <input type="radio"/> 3. 街 路 <input type="radio"/> 4. ビル周辺 <input type="radio"/> 5. 公 園 <input type="radio"/> 6. その他()					
	周囲の状況	<input type="radio"/> 1. 芝 生 <input type="radio"/> 2. 樹 林 <input type="radio"/> 3. 建物の間 <input type="radio"/> 4. 道 路 <input type="radio"/> 5. 河 川 <input type="radio"/> 6. 耕 地 <input checked="" type="radio"/> 7. その他(住宅地)

外 観 等 調 査 票

嶋崎金子稲荷社のタブノキ						No	010
樹 種	タブノキ	調査日	平成19年08月18日(土)	天 候	曇り	樹木医	安部 鉄雄

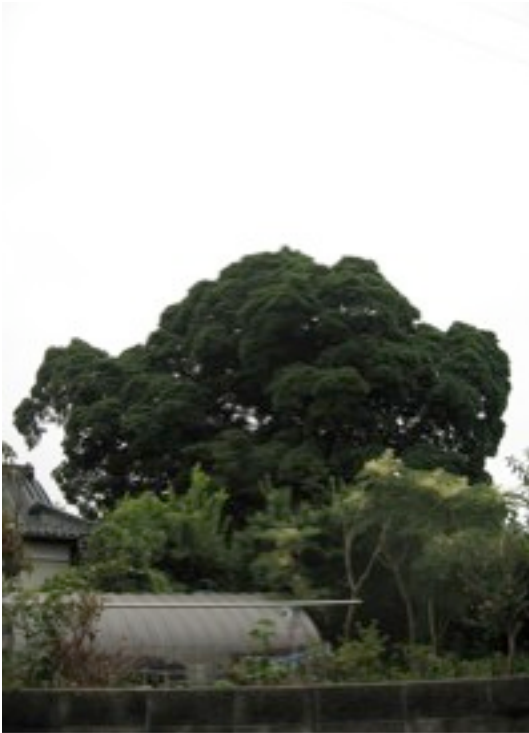
東面

・隣家の庭越しに大きな樹冠を見ることが出来る

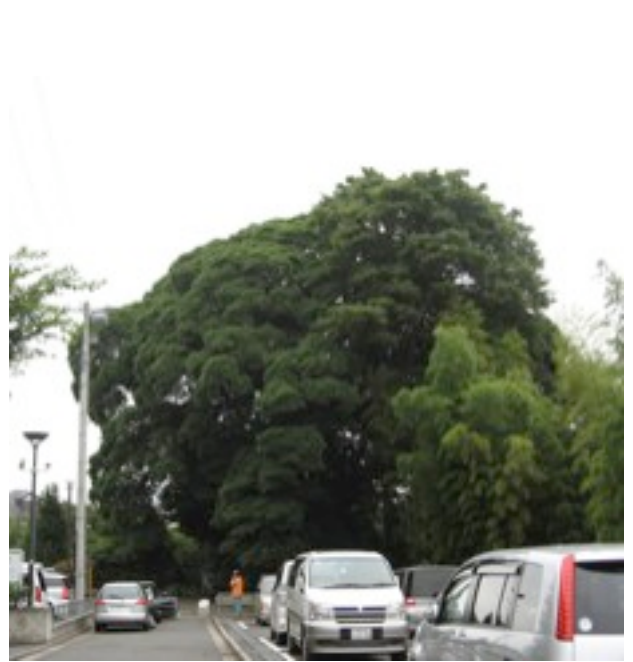
西面

・右側の盛り上がりはケヤキの樹冠
・ロケーションとしては最もよく眺められる位置

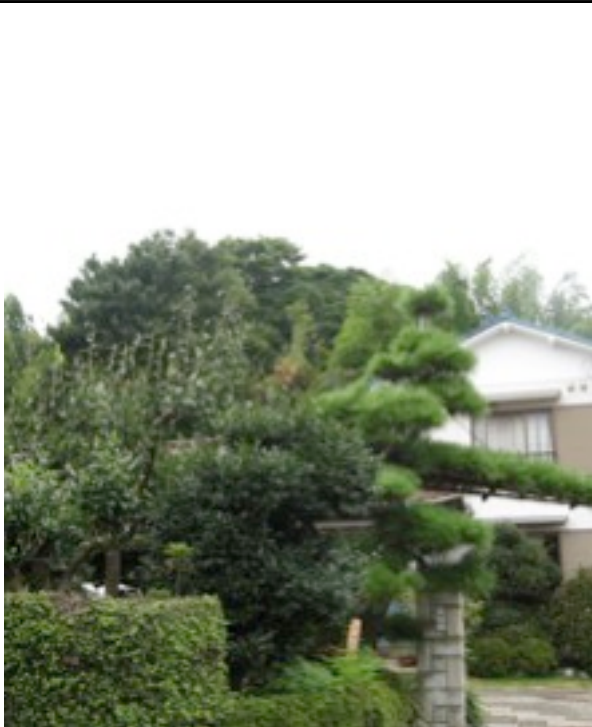
南面

・丘の上に見上げるように成るため樹冠の一部しか見れない

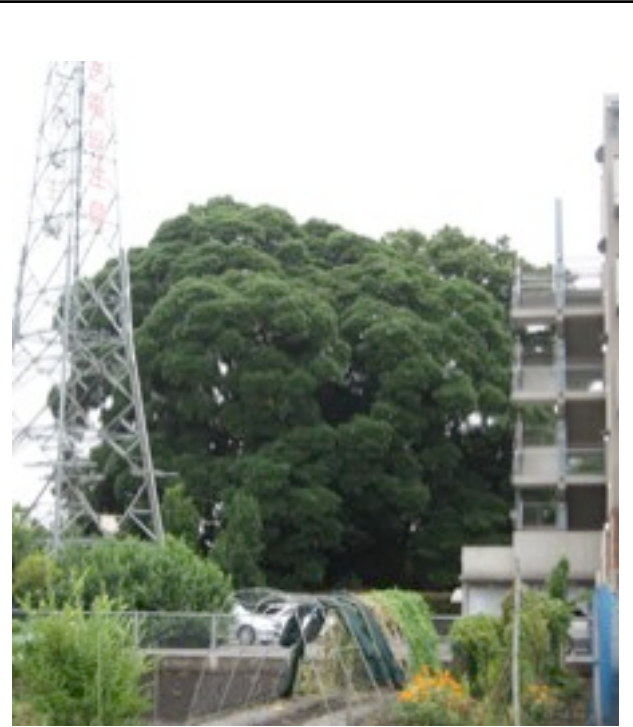
北面

・マンションの脇に大きな樹冠が見られる

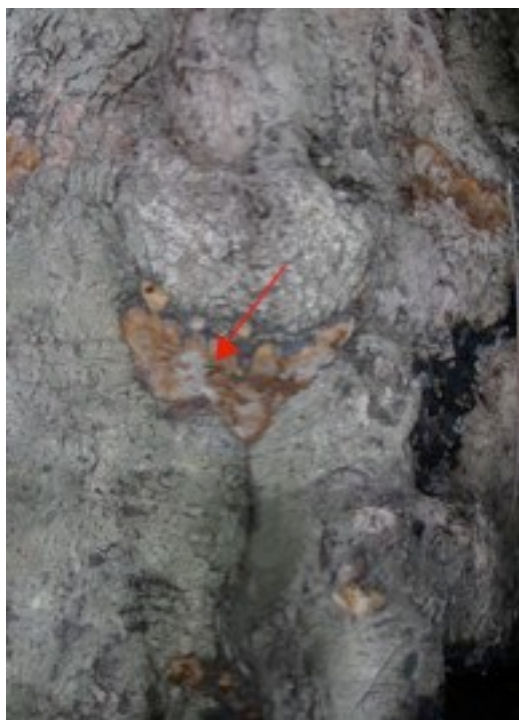
詳細写真-1

・根株の北側の樹皮枯死とシイサルノコシカケの子実体

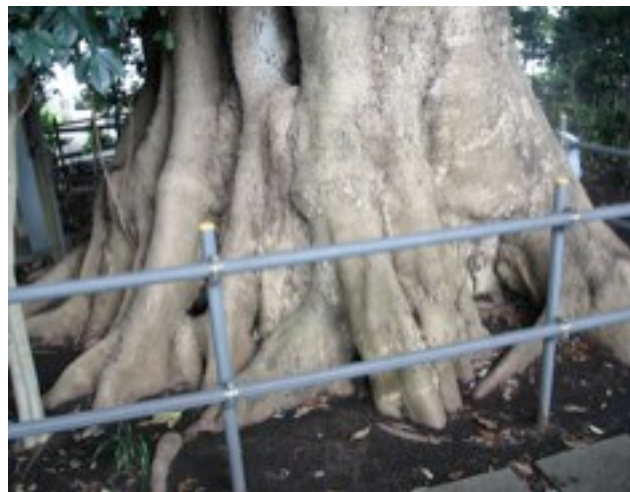
詳細写真-2

・大きな根株は四方に安定して根を伸ばしている

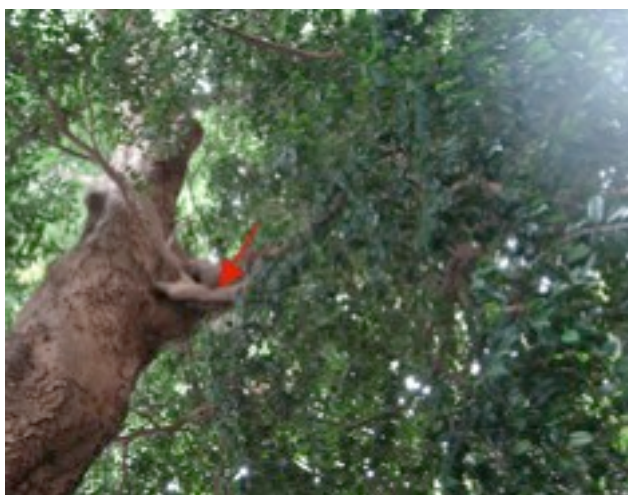
詳細写真-3

・タブの大枝がツバキの枝をくわえ込んでいる

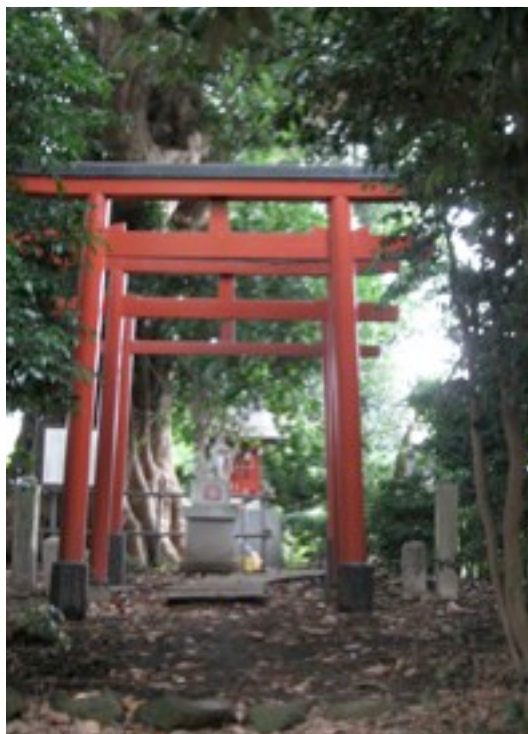
詳細写真-4

・参道を登っていくと鳥居の奥に祠と大きなタブの幹が現れる
