# 概 況 調 査 票

長王寺の乳出しイチヨウ					No	004	
調査日	平成19年08月03日(金)		天候	晴れ	主任調査員	安部 鉄雄	
樹種名	イチヨウ		学名	Ginkgo biloba L.		科名	イチヨウ科
所有者又は管理者	氏名	長王寺		所在地	横浜市 緑区池辺町2827		
	種別	<input type="radio"/> 1. 公共機関 <input checked="" type="radio"/> 2. 寺社 <input type="radio"/> 3. 企業 <input type="radio"/> 4. 個人 <input type="radio"/> 5. その他民有					
樹木状況	<input checked="" type="radio"/> 1. 単木 <input type="radio"/> 2. 生垣 <input type="radio"/> 3. 樹群中 <input type="radio"/> 4. その他( )						
生育環境の状況	立地場所	<input type="radio"/> 1. 庭園・屋敷林 <input checked="" type="radio"/> 2. 寺社 <input type="radio"/> 3. 街路 <input type="radio"/> 4. ビル周辺 <input type="radio"/> 5. 公園 <input type="radio"/> 6. その他( )					
	周囲の状況	<input type="radio"/> 1. 芝生 <input type="radio"/> 2. 樹林 <input type="radio"/> 3. 建物の間 <input type="radio"/> 4. 道路 <input type="radio"/> 5. 河川 <input type="radio"/> 6. 耕地 <input checked="" type="radio"/> 7. その他( 境内、駐車場 )					
	日照条件	<input checked="" type="radio"/> 1. 良 <input type="radio"/> 2. 普通 <input type="radio"/> 3. やや不良 <input type="radio"/> 4. 不良

# 外 観 等 調 査 票

長王寺の乳出しイチヨウ					No	004	
樹 種	イチヨウ	調 査 日	平成19年08月03日(金)	天 候	晴 れ	樹木医	安部 鉄雄

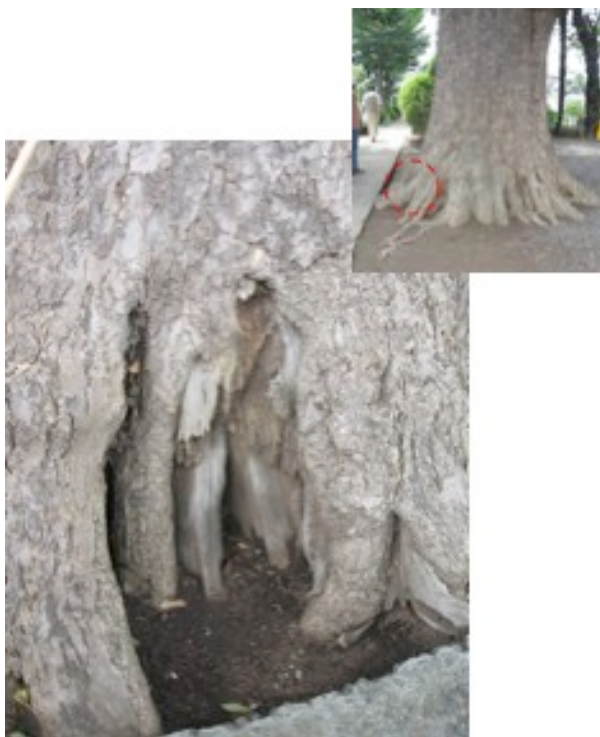
詳細写真-1

・上の写真の点線内の拡大写真・根元樹皮欠損

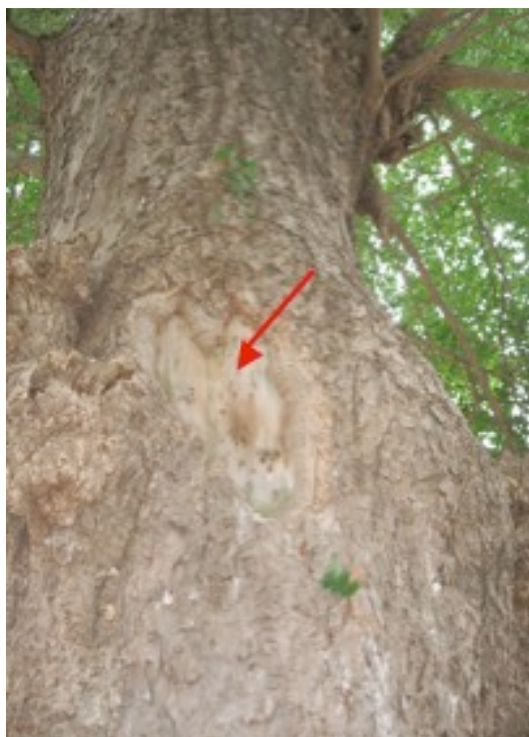
詳細写真-2

・幹樹皮欠損45×30  
・西側大枝折損時の傷(回復中)

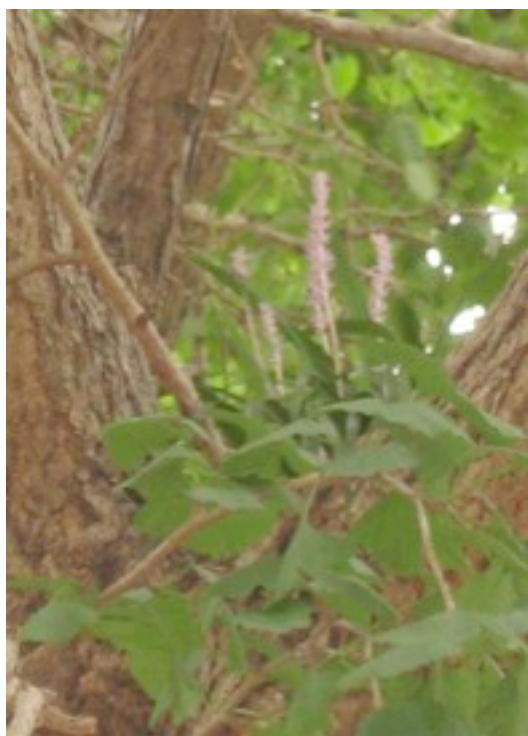
詳細写真-3

・樹幹に寄生しているヤブラン

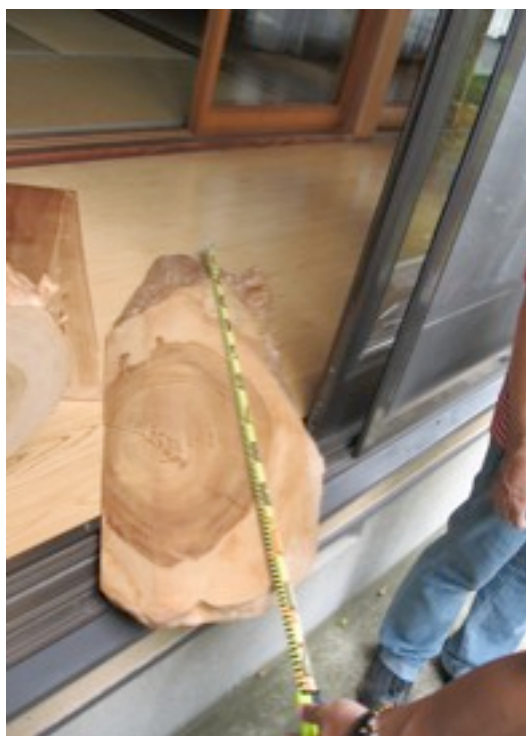
詳細写真-4

・11年前に折れた大枝、まな板や花台として使用
