概況調査票

長光寺のなんじゃもんじゃ					No	011
調査日	平成19年07月28日(土)		天候	晴れ	主任調査員	海老塚正朗
樹種名	クログネモチ		学名	Ilex rotunda thunb.		科名 モチノキ科
所有者又は管理者	氏名	長光寺	所在地	横浜市 戸塚区小菅谷町1333		
	種別	<input type="radio"/> 1. 公共機関 <input checked="" type="radio"/> 2. 寺社 <input type="radio"/> 3. 企業 <input type="radio"/> 4. 個人 <input type="radio"/> 5. その他民有				
樹木状況	<input checked="" type="radio"/> 1. 単木 <input type="radio"/> 2. 生垣 <input type="radio"/> 3. 樹群中 <input type="radio"/> 4. その他()					
生育環境の状況	立地場所	<input type="radio"/> 1. 庭園・屋敷林 <input checked="" type="radio"/> 2. 寺社 <input type="radio"/> 3. 街路 <input type="radio"/> 4. ビル周辺 <input type="radio"/> 5. 公園 <input type="radio"/> 6. その他()				
	周囲の状況	<input type="radio"/> 1. 芝生 <input checked="" type="radio"/> 2. 樹林 <input type="radio"/> 3. 建物の間 <input type="radio"/> 4. 道路 <input type="radio"/> 5. 河川 <input type="radio"/> 6. 耕地 <input type="radio"/> 7. その他()				
	日照条件	<input checked="" type="radio"/> 1. 良 <input type="radio"/> 2. 普通 <input type="radio"/> 3. やや不良 <input type="radio"/> 4. 不良

外 観 等 調 査 票

長光寺のなんじゃもんじゃ					No	011	
樹 種	クロガネモチ	調 査 日	平成19年07月28日(土)	天 候	晴 れ	樹木医	海老塚正朗

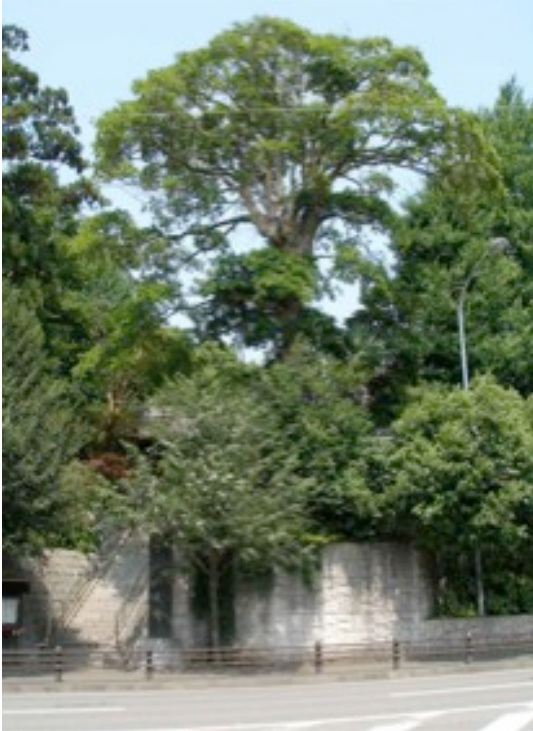
東面

・樹冠上部より下部のほうが葉の密度が高い

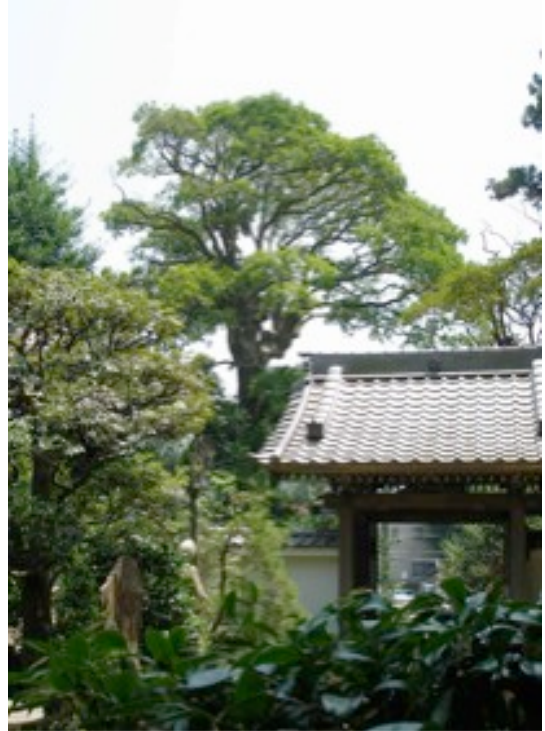
西面

・北および西側の樹冠部の枝が衰退している

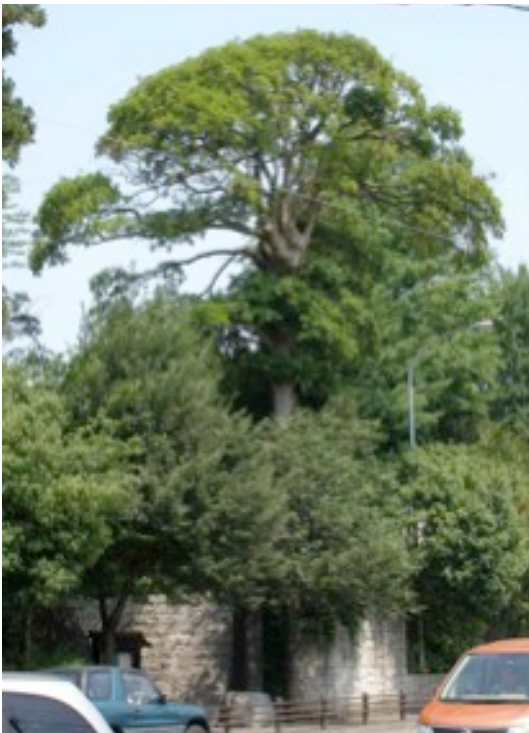
南面

・上部にも葉の密度の高い部分が見られる

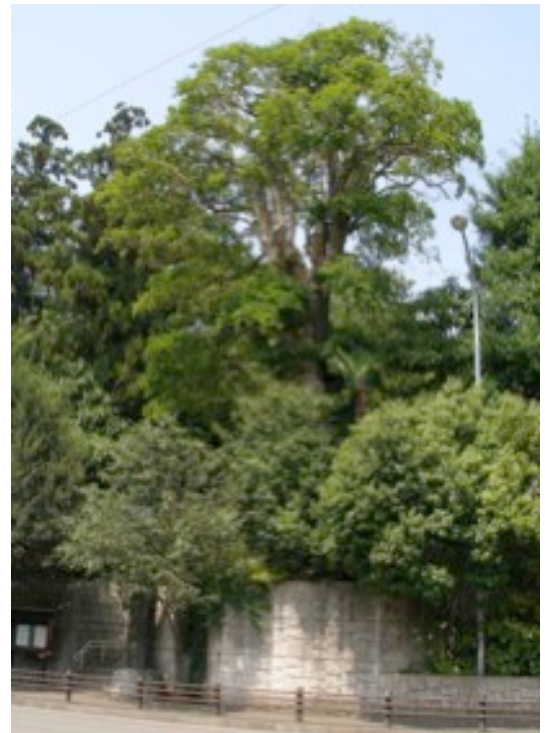
北面

・北および西側の枝が衰退している

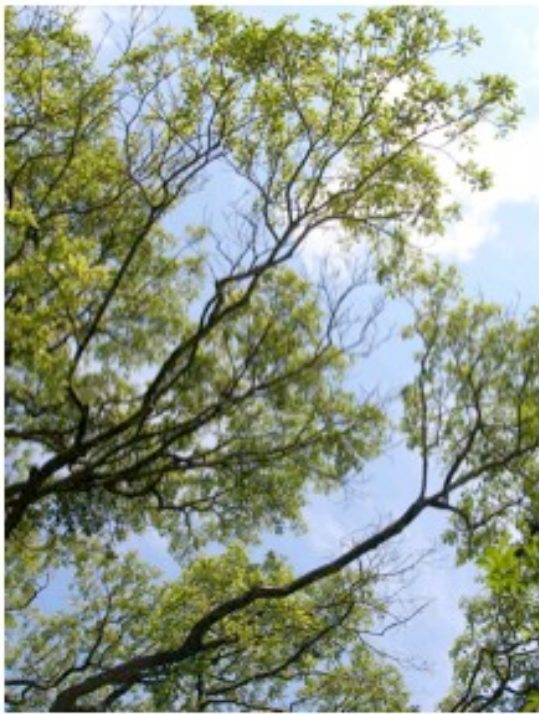
詳細写真-1

・南側樹冠部の枯死枝(2007/5/22)

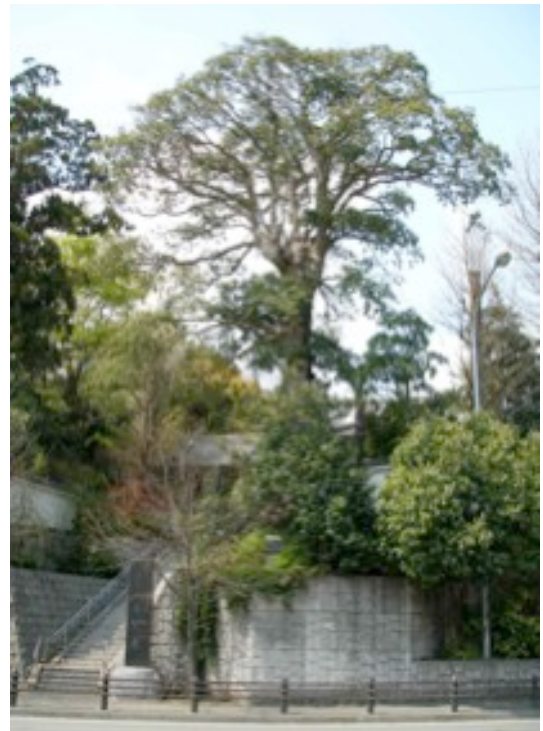
詳細写真-2

・樹体下部の枝には活力がある(2007/4/8)

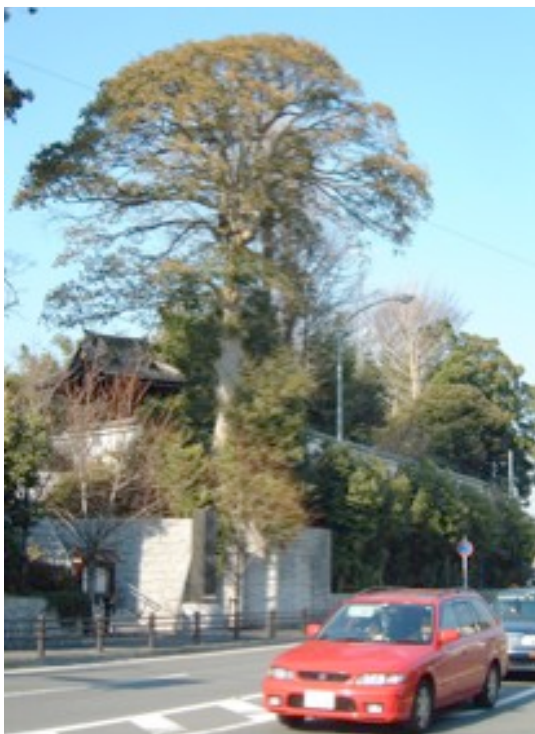
詳細写真-3

・経過写真(2003/1/09)

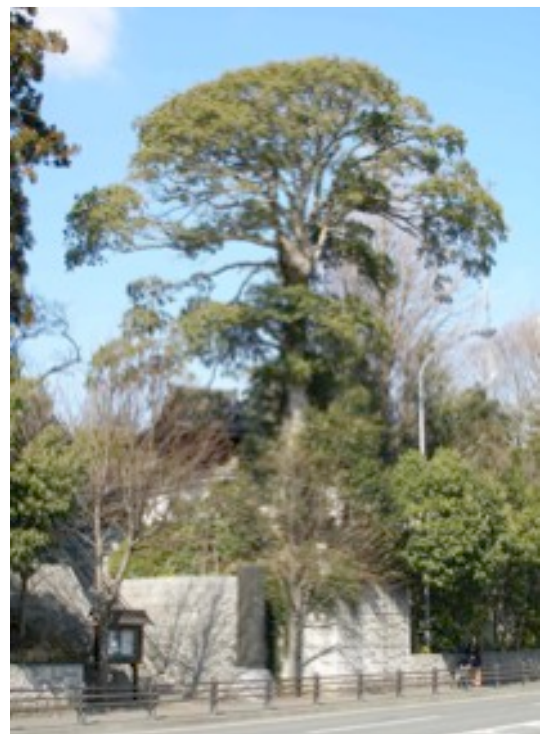
詳細写真-4

・経過写真(2007/2/12)
