概況調査票

宝蔵院の源平五色のツバキ					No	013		
調査日	平成19年08月12日(日)		天候	晴れ		主任調査員	井汲 達也	
樹種名	ヤブツバキ		学名	Camellia japonica L.		科名	ツバキ科	
所有者又は管理者	氏名	宝蔵院		所在地	横浜市 鶴見区馬場4-7-5			
	種別	<input type="radio"/> 1. 公共機関 <input type="radio"/> 2. 寺社 <input type="radio"/> 3. 企業 <input type="radio"/> 4. 個人 <input type="radio"/> 5. その他民有						
樹木状況	<input checked="" type="radio"/> 1. 単木 <input type="radio"/> 2. 生垣 <input type="radio"/> 3. 樹群中 <input type="radio"/> 4. その他()							
生育環境の状況	立地場所	<input type="radio"/> 1. 庭園・屋敷林 <input checked="" type="radio"/> 2. 寺社 <input type="radio"/> 3. 街路 <input type="radio"/> 4. ビル周辺 <input type="radio"/> 5. 公園 <input type="radio"/> 6. その他()						
	周囲の状況	<input type="radio"/> 1. 芝生 <input type="radio"/> 2. 樹林 <input checked="" type="radio"/> 3. 建物の間 <input type="radio"/> 4. 道路 <input type="radio"/> 5. 河川 <input type="radio"/> 6. 耕地 <input type="radio"/> 7. その他()						
	日照条件	<input checked="" type="radio"/> 1. 良 <input type="radio"/> 2. 普通 <input type="radio"/> 3. やや不良 <input type="radio"/> 4. 不良

外 観 等 調 査 票

宝蔵院の源平五色のツバキ					No	013	
樹 種	ヤブツバキ	調 査 日	平成19年08月12日(日)	天 候	晴 れ	樹木医	井 汲 達 也

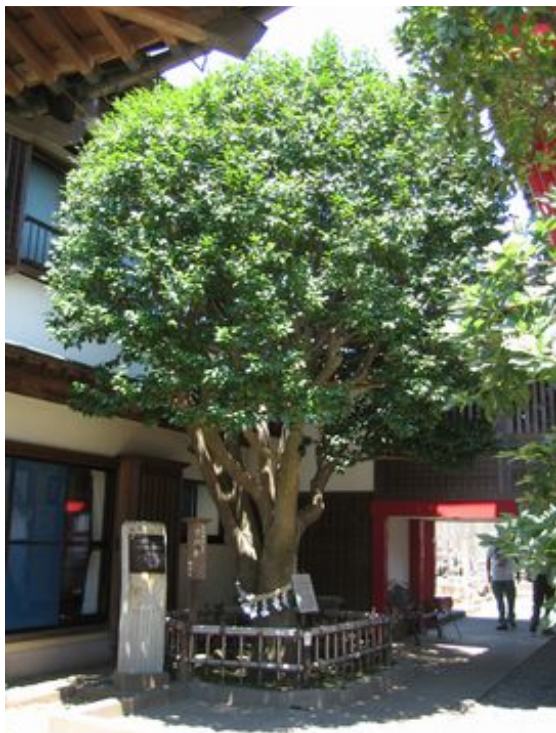
詳細写真-1

・南東側全景

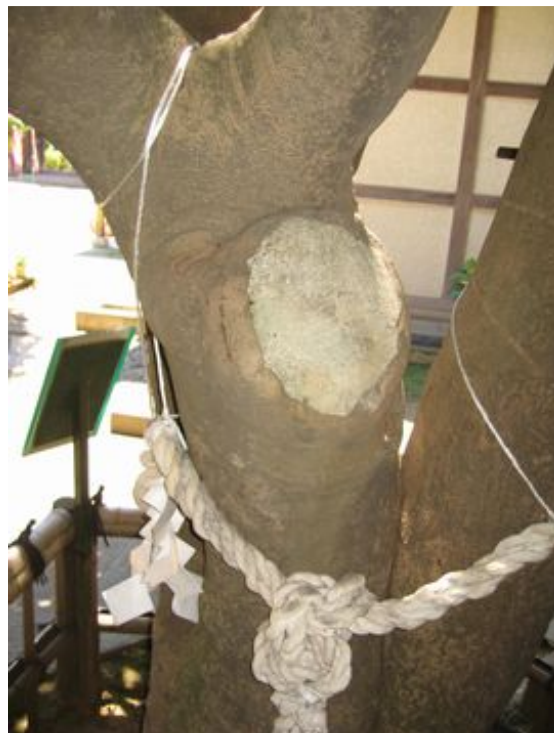
詳細写真-2

・大枝切除跡にモルタルが充填されている(北側)

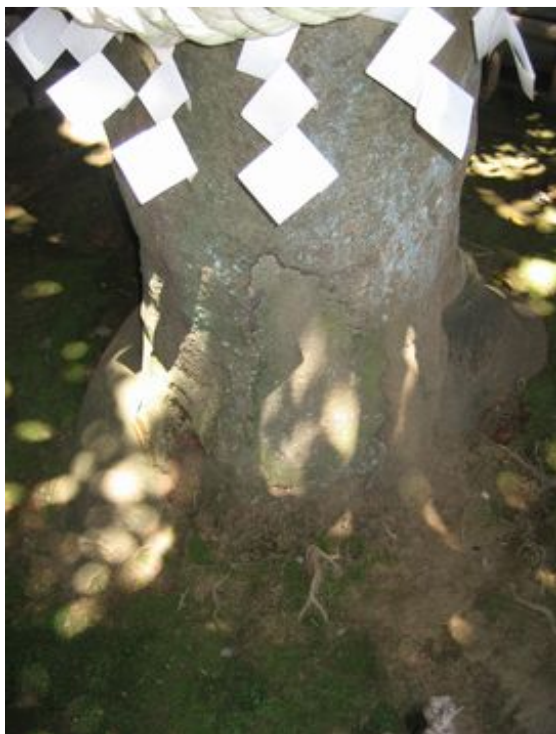
詳細写真-3

・根元の傷跡にモルタルが充填されている(南側)
