概 況 調 査 票

成瀬家のモッコク				No	030		
調査日	平成19年06月14日(木)		天 候	雨	主任調査員	桃崎 徳	
樹種名	モッコク		学 名	<i>Ternstroemia mokof Nakai</i>		科 名	ツバキ科
所有者又は管理者	氏 名	成瀬家		所在地	茅ヶ崎市 [REDACTED]		
	種 別	<input type="radio"/> 1. 公共機関 <input type="radio"/> 2. 寺 社 <input type="radio"/> 3. 企 業 <input checked="" type="radio"/> 4. 個 人 <input type="radio"/> 5. その他民有					
樹木状況	<input checked="" type="radio"/> 1. 単 木 <input type="radio"/> 2. 生 垣 <input type="radio"/> 3. 樹群中 <input type="radio"/> 4. その他()						
生育環境の状況	立地場所	<input type="radio"/> 1. 庭園・屋敷林 <input type="radio"/> 2. 寺 社 <input type="radio"/> 3. 街 路 <input type="radio"/> 4. ビル周辺 <input type="radio"/> 5. 公 園 <input checked="" type="radio"/> 6. その他 (アパート際)					
	周囲の状況	<input type="radio"/> 1. 芝 生 <input type="radio"/> 2. 樹 林 <input checked="" type="radio"/> 3. 建物の間 <input type="radio"/> 4. 道 路 <input type="radio"/> 5. 河 川 <input type="radio"/> 6. 耕 地 <input type="radio"/> 7. その他 ()

樹形写真

被害部等詳細写真

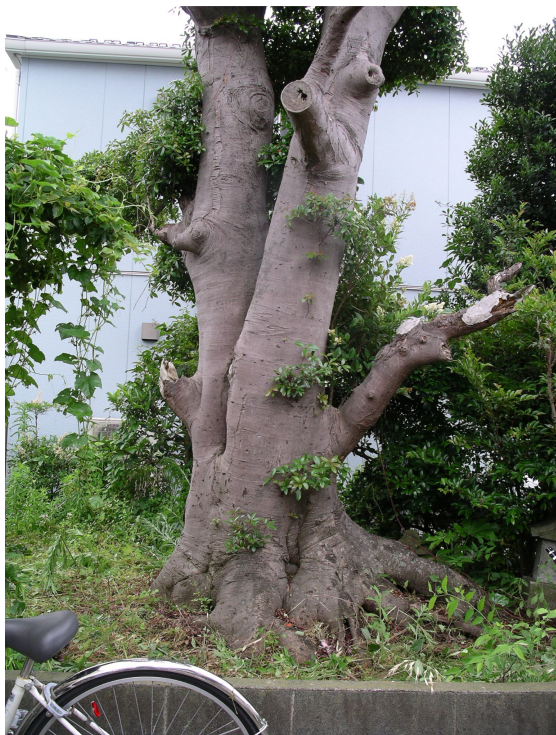
詳細写真-1

- ・大枝切除痕
- ・適切な位置での切り直しがある

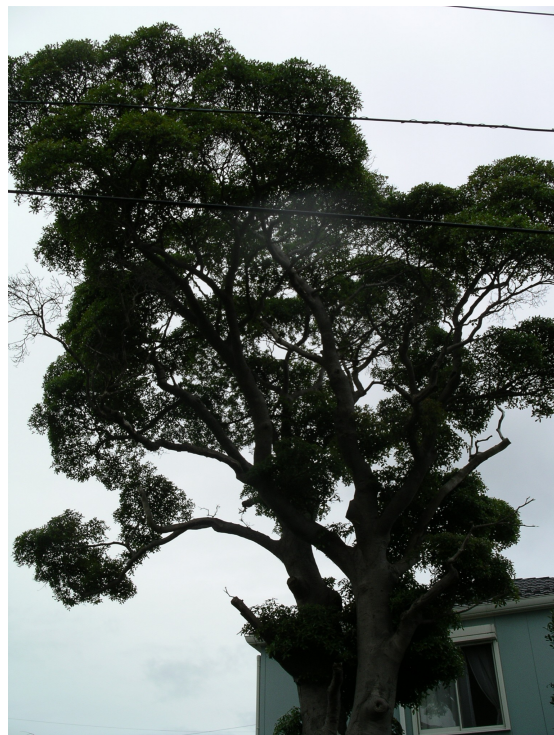
詳細写真-2

- ・枯枝の発生がある。樹勢劣化によるものと思われる

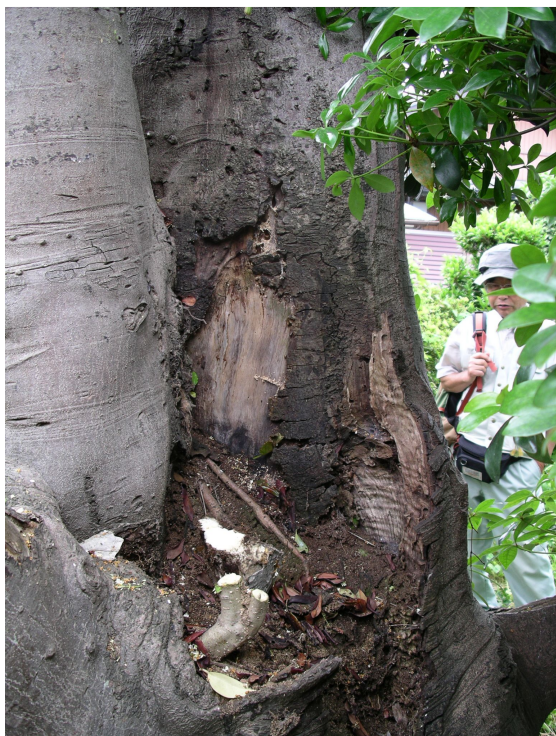
詳細写真-3

- ・双幹部空洞がある
