概 況 調 査 票

笠間家のギンモクセイ					No	055	
調査日	平成19年10月26日(金)		天候	曇り	主任調査員	横山 一平	
樹種名	ギンモクセイ		学名	Osmanthus asiaticus Nakai		科名	モクセイ科
所有者又は管理者	氏名	笠間家		所在地	綾瀬市 [REDACTED]		
	種別	<input type="radio"/> 1. 公共機関 <input type="radio"/> 2. 寺社 <input type="radio"/> 3. 企業 <input checked="" type="radio"/> 4. 個人 <input type="radio"/> 5. その他民有					
樹木状況	<input checked="" type="radio"/> 1. 単木 <input type="radio"/> 2. 生垣 <input type="radio"/> 3. 樹群中 <input type="radio"/> 4. その他()						
生育環境の状況	立地場所	<input checked="" type="radio"/> 1. 庭園・屋敷林 <input type="radio"/> 2. 寺社 <input type="radio"/> 3. 街路 <input type="radio"/> 4. ビル周辺 <input type="radio"/> 5. 公園 <input type="radio"/> 6. その他()					
	周囲の状況	<input checked="" type="radio"/> 1. 芝生 <input type="radio"/> 2. 樹林 <input type="radio"/> 3. 建物の間 <input type="radio"/> 4. 道路 <input type="radio"/> 5. 河川 <input type="radio"/> 6. 耕地 <input type="radio"/> 7. その他()					
	日照条件	<input checked="" type="radio"/> 1. 良 <input type="radio"/> 2. 普通 <input type="radio"/> 3. やや不良 <input type="radio"/> 4. 不良

外 観 等 調 査 票

笠間家のギンモクセイ						No	055
樹 種	ギンモクセイ	調査日	平成19年10月26日(金)	天 候	曇り	樹木医	横山 一平

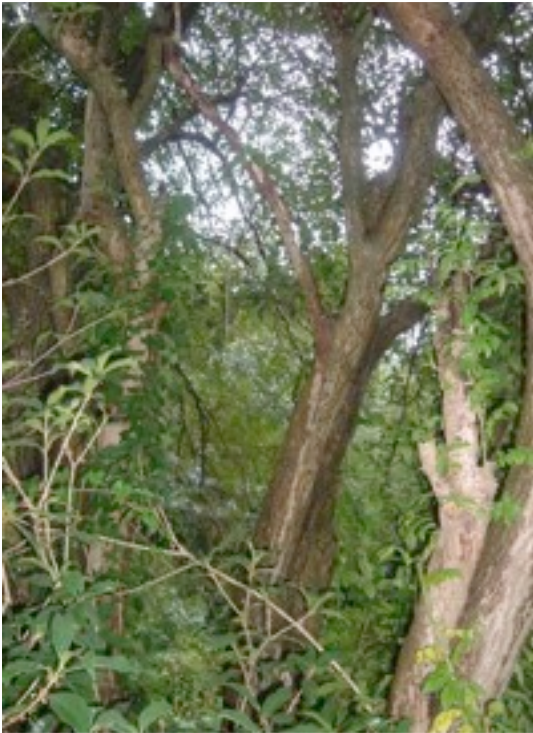
詳細写真-1

・大枝枯損

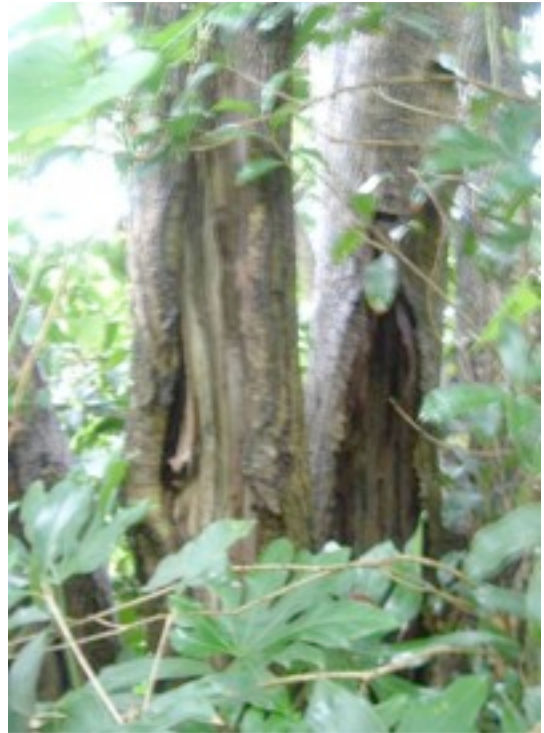
詳細写真-2

・幹樹皮欠損
