概況調査票

中尾八幡の大スギ					No	092	
調査日	平成19年08月03日(金)		天候	晴れ	主任調査員	須藤 哲	
樹種名	スギ		学名	Cypripmeria japonica D. Don		科名	スギ科
所有者又は管理者	氏名	中尾八幡		所在地	相模原市 藤野町牧野4601		
	種別	<input type="radio"/> 1. 公共機関 <input checked="" type="radio"/> 2. 寺社 <input type="radio"/> 3. 企業 <input type="radio"/> 4. 個人 <input type="radio"/> 5. その他民有					
樹木状況	<input type="radio"/> 1. 単木 <input type="radio"/> 2. 生垣 <input type="radio"/> 3. 樹群中 <input checked="" type="radio"/> 4. その他(2本並立)						
生育環境の状況	立地場所	<input type="radio"/> 1. 庭園・屋敷林 <input checked="" type="radio"/> 2. 寺社 <input type="radio"/> 3. 街路 <input type="radio"/> 4. ビル周辺 <input type="radio"/> 5. 公園 <input type="radio"/> 6. その他()					
	周囲の状況	<input type="radio"/> 1. 芝生 <input type="radio"/> 2. 樹林 <input type="radio"/> 3. 建物の間 <input type="radio"/> 4. 道路 <input type="radio"/> 5. 河川 <input type="radio"/> 6. 耕地 <input checked="" type="radio"/> 7. その他(境内)					
	日照条件	<input checked="" type="radio"/> 1. 良 <input type="radio"/> 2. 普通 <input type="radio"/> 3. やや不良 <input type="radio"/> 4. 不良

外 観 等 調 査 票

中尾八幡の大スギ						No	092
樹 種	スギ	調 査 日	平成19年08月03日(金)	天 候	晴 れ	樹木医	須藤 哲

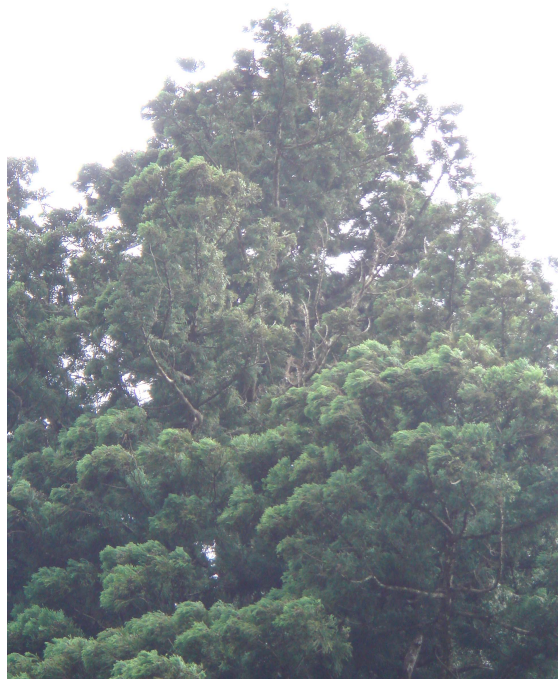
詳細写真-1

・上部の枝枯損

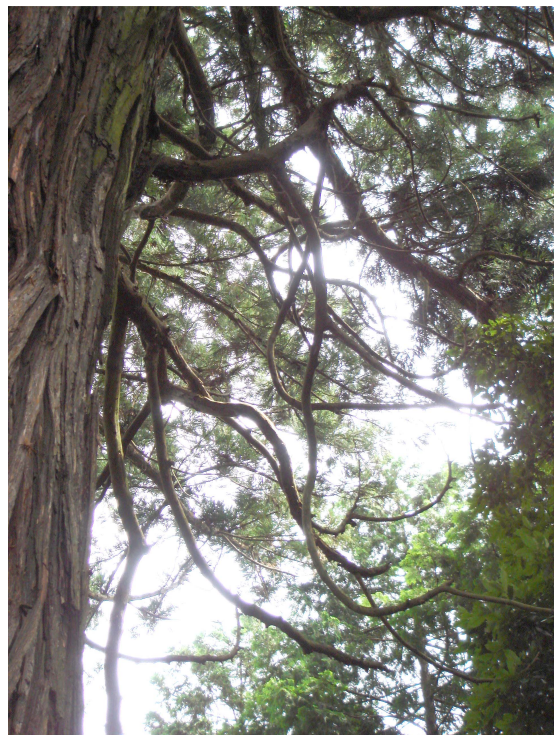
詳細写真-2

・ふところ枝の枯損

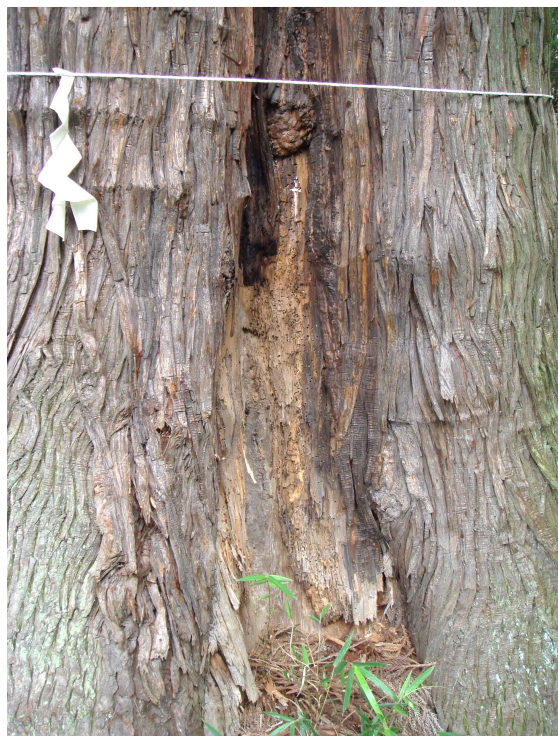
詳細写真-3

・幹樹皮欠損腐朽
