概況調査票

栗原神社のシラカシ					No	044	
調査日	平成19年08月26日(日)		天候	晴れ	主任調査員	金原 正道	
樹種名	シラカシ		学名	Quercus myrsinaefolia Blume		科名	ブナ科
所有者又は管理者	氏名	栗原神社		所在地	座間市 栗原中央4-4-14		
	種別	<input type="radio"/> 1. 公共機関 <input checked="" type="radio"/> 2. 寺社 <input type="radio"/> 3. 企業 <input type="radio"/> 4. 個人 <input type="radio"/> 5. その他民有					
樹木状況	<input checked="" type="radio"/> 1. 単木 <input type="radio"/> 2. 生垣 <input type="radio"/> 3. 樹群中 <input type="radio"/> 4. その他()						
生育環境の状況	立地場所	<input type="radio"/> 1. 庭園・屋敷林 <input checked="" type="radio"/> 2. 寺社 <input type="radio"/> 3. 街路 <input type="radio"/> 4. ビル周辺 <input type="radio"/> 5. 公園 <input type="radio"/> 6. その他()					
	周囲の状況	<input type="radio"/> 1. 芝生 <input type="radio"/> 2. 樹林 <input checked="" type="radio"/> 3. 建物の間 <input type="radio"/> 4. 道路 <input type="radio"/> 5. 河川 <input checked="" type="radio"/> 6. 耕地 <input type="radio"/> 7. その他()					
	日照条件	<input type="radio"/> 1. 良 <input checked="" type="radio"/> 2. 普通 <input type="radio"/> 3. やや不良 <input type="radio"/> 4. 不良

外 観 等 調 査 票

栗原神社のシラカシ						No	044
樹 種	シラカシ	調査日	平成19年08月26日(日)	天 候	晴 れ	樹木医	金原 正道

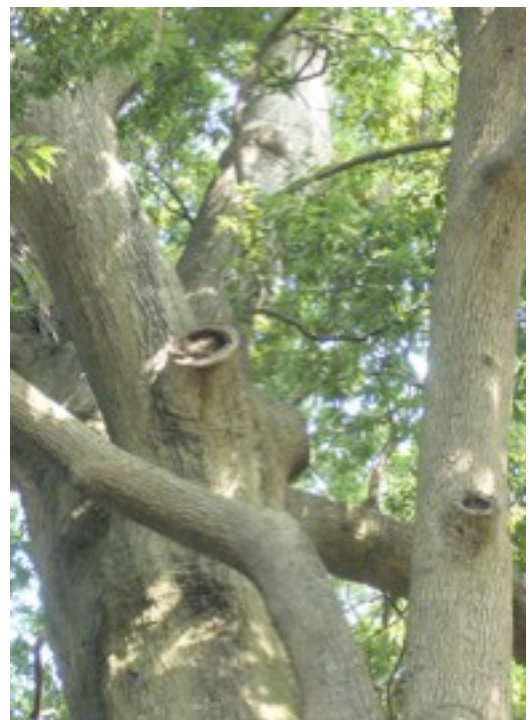
詳細写真-4

・幹腐朽部

外 観 調 査							
樹木の 活力度	評 価	0	1	2	3	4	
	樹 勢		旺盛な生育状況を示し被害が全くみられない	幾分影響を受けているが、あまり目立たない	異常が明らかに認められる	生育状態が劣悪で回復の見込みがない	ほとんど枯死
樹 形		自然樹形を保っている	若干の乱れはあるが、自然樹形に近い	自然樹形の崩壊がかなり進んでいる	自然樹形がほぼ崩壊し、奇形化している	ほとんど完全に崩壊している	
被害の 状況	被害の有無	<input type="radio"/> 無 <input checked="" type="radio"/> 有					
	被害の部位	<input checked="" type="radio"/> 大枝 <input type="radio"/> 大枝付け根 <input checked="" type="radio"/> 幹 <input type="radio"/> 幹分岐部 <input checked="" type="radio"/> 根元 <input type="radio"/> 根系					
	被害部の概要 その他	<ul style="list-style-type: none"> ・中断の大枝折損部の腐朽 ・幹腐朽 ・根元腐朽(腐朽は幹までつながる帯状) 					
処 置	処置の必要性	<input type="radio"/> 無 <input checked="" type="radio"/> 有 (<input type="radio"/> 緊急を要す <input checked="" type="radio"/> 中期的に対応が必要 <input type="radio"/> 長期的には対応が必要)					
	処置内容	<ul style="list-style-type: none"> ・継続的な虫害防除 ・腐朽状態の詳細な調査
